## Untersuchungsbericht

Nr. 01

Untersuchungen zur Bruchursache  
von Tuben

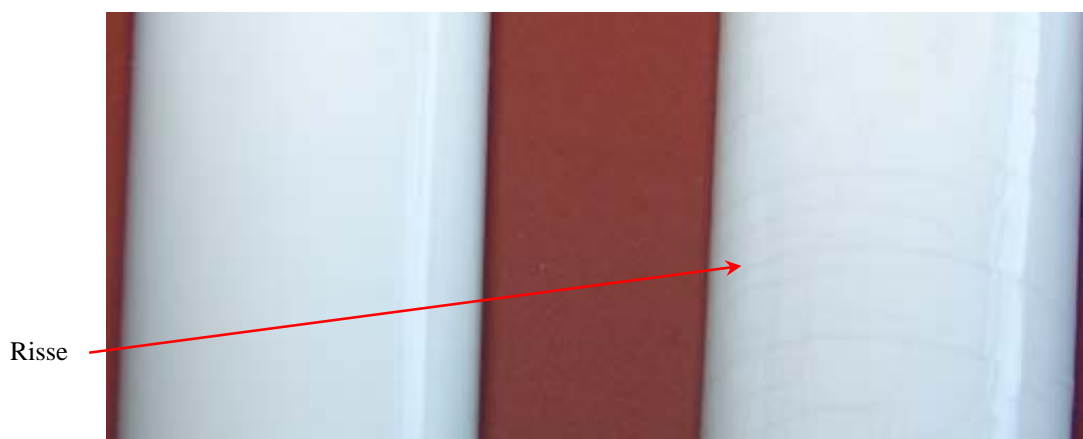
Risse

Gutteil

Schadenstube

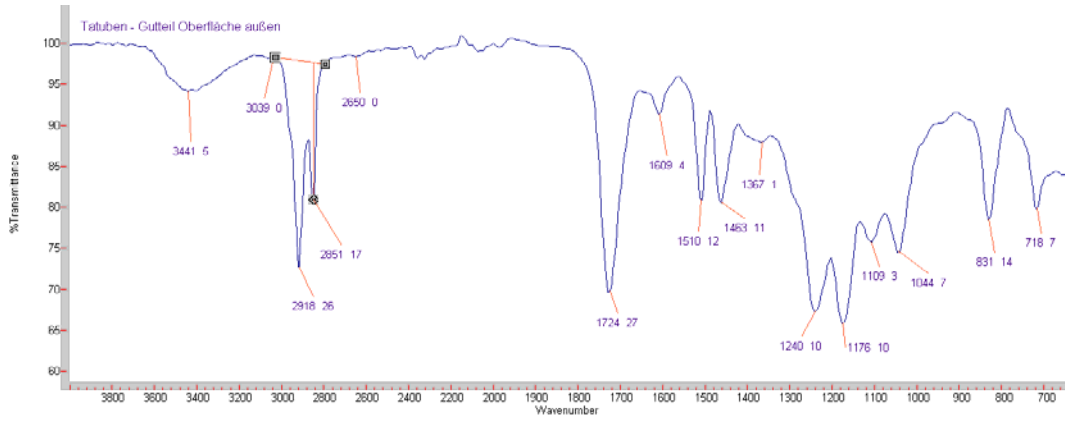
Tube Gutteil ohne Risse - Oberfläche außen

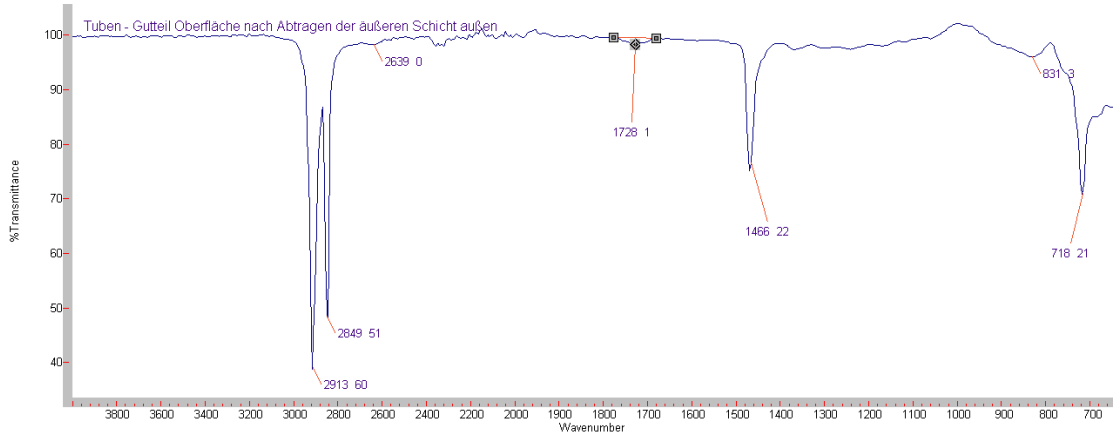
Tube Gutteil ohne Risse - äußere Oberflächenschicht abgeschabt

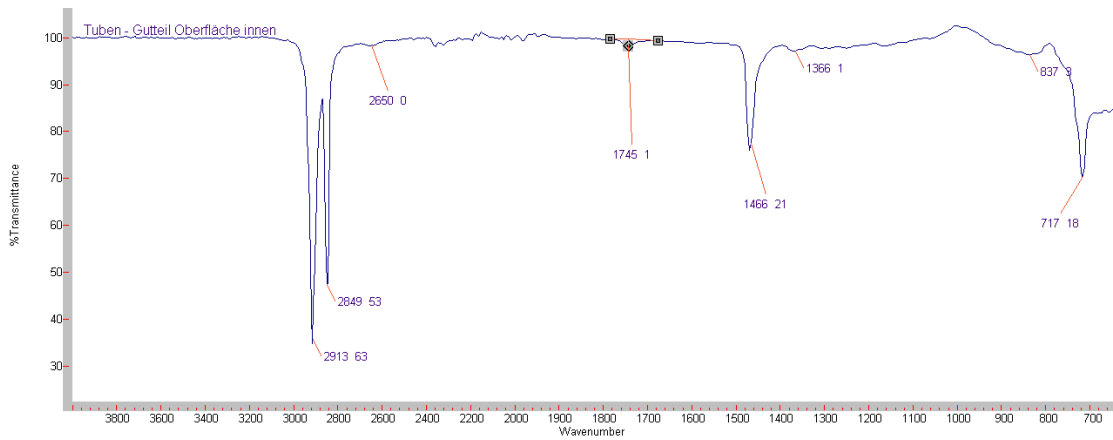
Tube Gutteil ohne Risse - Oberfläche innen

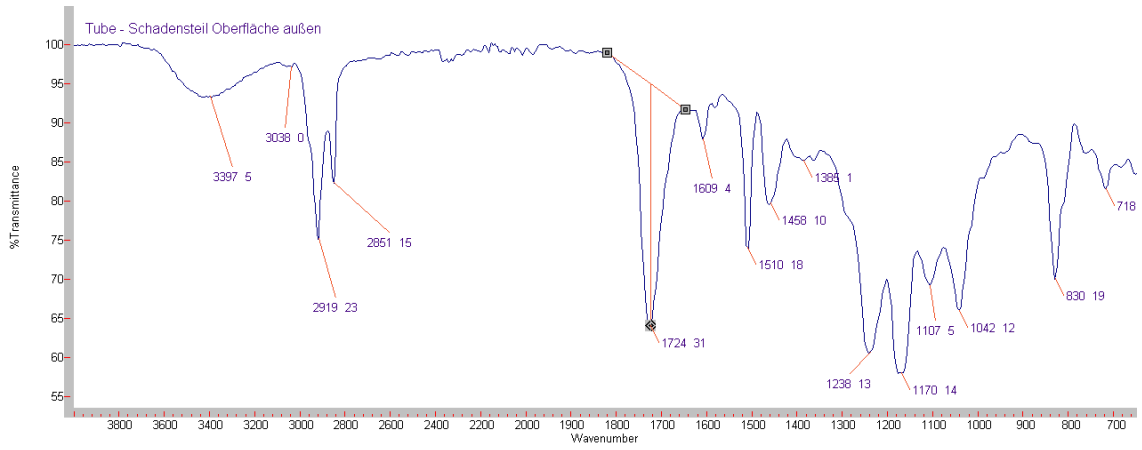
Tube Schadensteil - Oberfläche außen

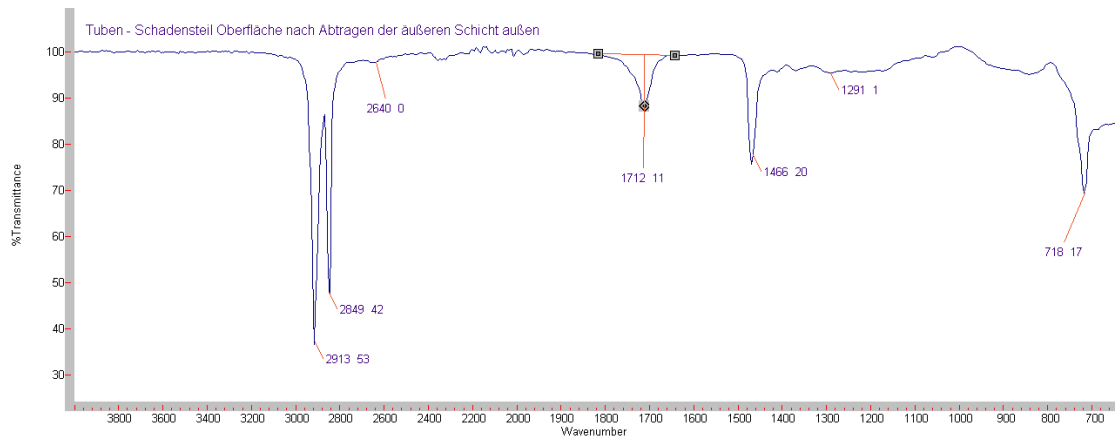
Tube Schadensteil - Oberfläche nach Abtragen der äußeren Schicht

Die Schädigungsschicht befindet sich unter der äußeren dünnen Schicht und wird erst nach dem Abtragen der äußeren Schicht IR-spektroskopisch erkennbar. Die Risse tragen sich in die äußere Schicht hinein.

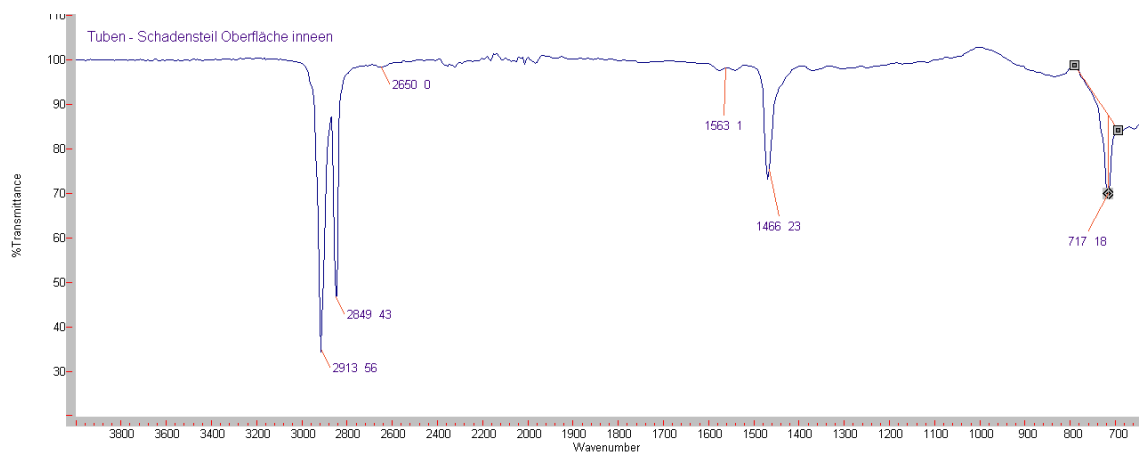
Tube Schadensteil - Oberfläche innen

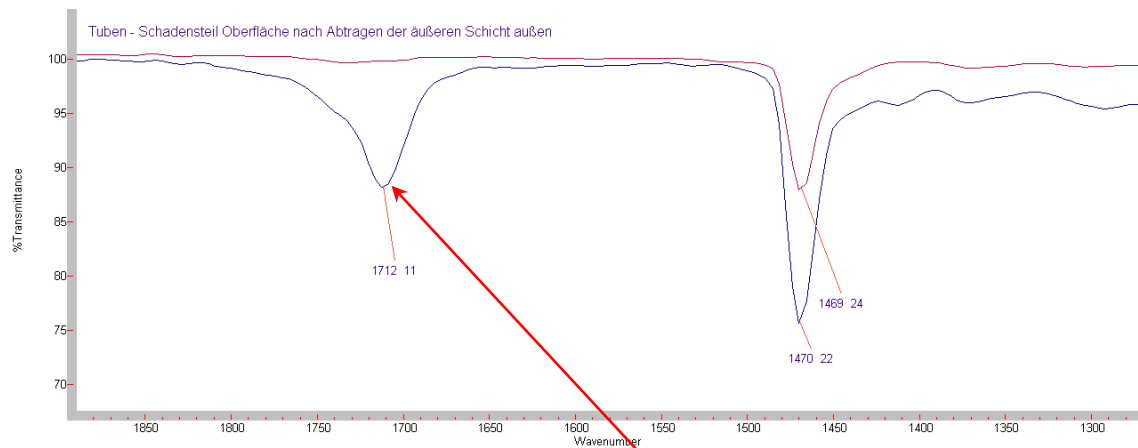
Vergleich der äußeren PE-Schichten des Gutteils (rote Kurve) mit dem Schadensteil (blaue Kurve) im Bereich der oxidativen Schädigung (Carbonylbereich).

Die äußere PE-Schicht des Schadensteiles weist signifikante Oxidationsbanden mit dem Carbonylpeak bei  $1.713 \text{ cm}^{-1}$  auf. Diese Schädigung tritt bei der Tube im gesamten Umfang der Schicht in gleicher Intensität auf. Eine Schattenzone war nicht zu erkennen. Daraus ist abzuleiten, daß die oxidative Schädigung auf eine thermische Initialschädigung während des Blasvorganges resp. seiner zu forcierten Vorheizphase zurückzuführen ist.

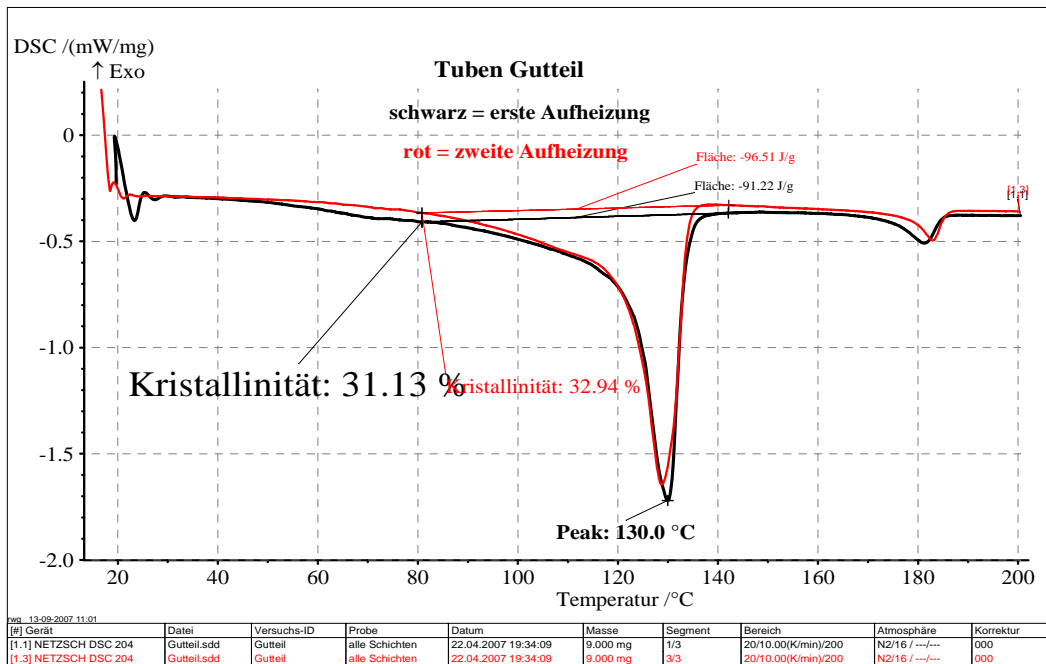
Tube Gutteil - alle Schichten

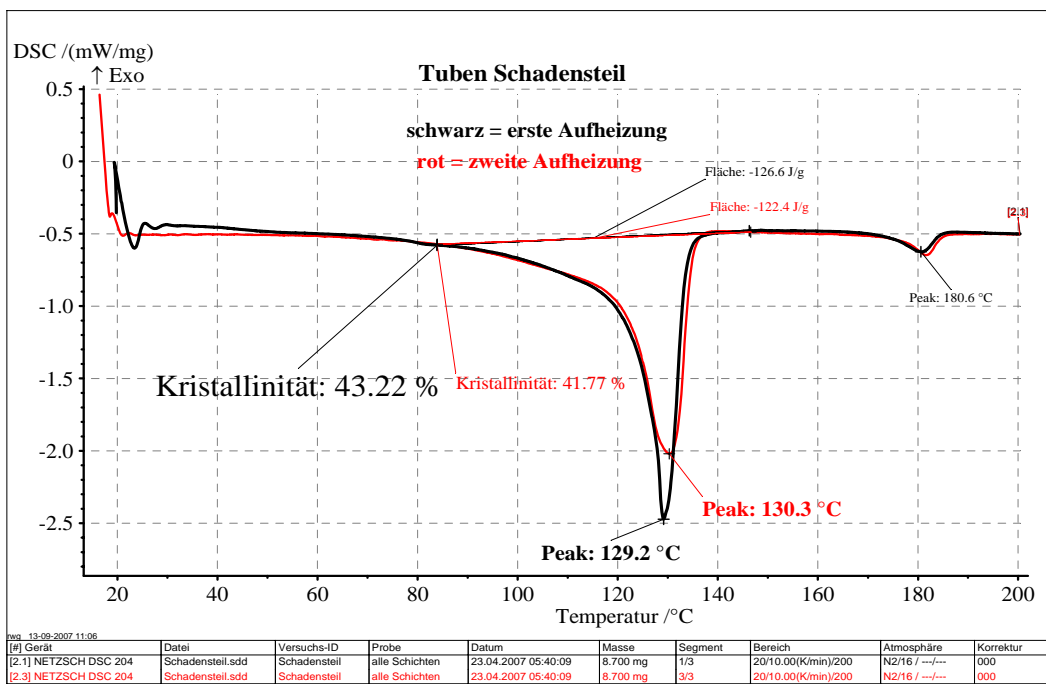
Tube Schadensteil - alle Schichten

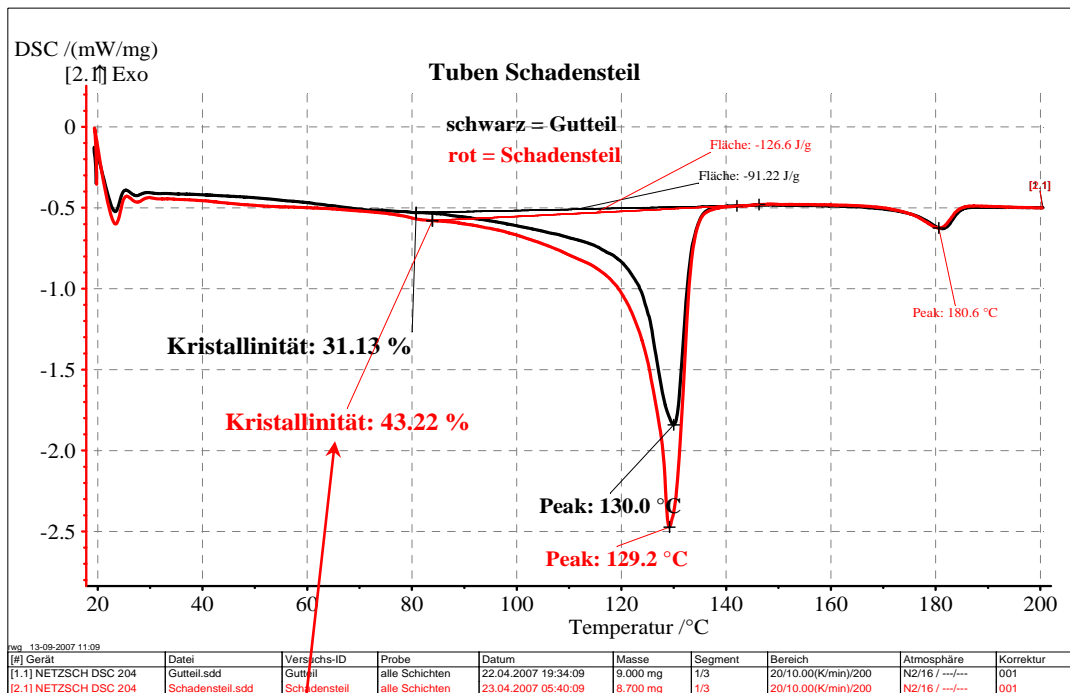
Vergleich der ersten Aufheizungen des Gutteiles mit dem Schadensteil

Signifikant ist die hohe Kristallinität des Schadensteiles, die für die höhere Sprödigkeit steht. Es ist daraus abzuleiten, daß die Schadenstube zu lange Kühlzeiten erfuhr und in der Kälte restreckt wurde. Die hohe Kristallinität als Folge der langen Kühlzeit und die in der Kühlphase erfolgte Reckung führten zum offenen Rissbild. Die Verarbeitung nimmt hier schadensweisenden Einfluß.

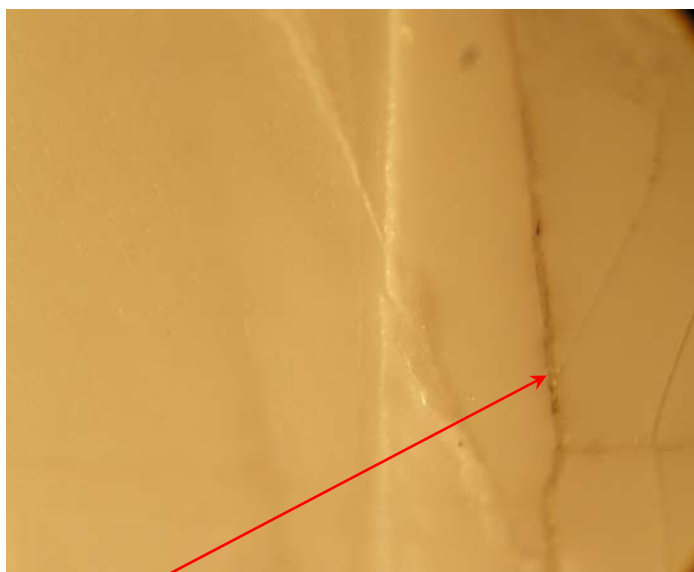
Risse im äußeren Aufbaugefüge äußere Deckschicht und äußere PE-Schicht waren durchbrochen.

Von 2 eingereichten Tuben zeigte eine Tube deutliche Querrisse der äußeren Schicht. Die Risse zeigten sich unter dem Mikroskop als Brüche der äußeren PE-Lage. Die Deckschicht dieser PE-Lage war an gleichen Stellen ebenfalls gebrochen. Die IR-Spektroskopie wies jeweils die äußere Oberflächenlage der Schadenstube und der Gutteiltube als Acrylat-Schicht aus. Die gebrochene Schicht der Schadenstube wie auch die analoge Schicht der Gutteiltube weisen das IR-Spectrum von PE-HD aus. Die äußere PE-Lage der Schadenstube zeigt das beanstandete Rissbild. Die innere PE-HD Schicht weist sowohl bei der Schadenstube wie auch bei der Gutteilprobe keine Risse auf. Während die äußere PE-HD-Schicht der Gutteiltube in dem IR-Spectrum bei  $1.740\text{ cm}^{-1}$  keinen Oxidationsschädigungs-Peak (Carbonyl-Peak) zeigt ist dieser bei der Schadentube signifikant deutlich (IR-Spectren-Vergleich Seite 4). Die innere PE-HD-Schicht beider Tuben zeigte diesen Schädigungs-Peak nicht. Die Differential-Thermo-Analyse (DSC) ergibt bei der Gutteiltube mit dem Schmelzpunkt von  $130^{\circ}\text{C}$  eine Kristallinität von  $31,35\text{ J/g}$ . Die Schadenstube weist mit dem analogen Schmelz-Peak von  $129,2^{\circ}\text{C}$  eine deutlich höhere Kristallinität von  $43,31\text{ J/g}$  auf. Die Schadenstube liegt damit im härteren Bereich.
