## Analysen-Bericht

Nr. 13

Analyse schwarzer Stippen  
in der Kunststoffoberfläche

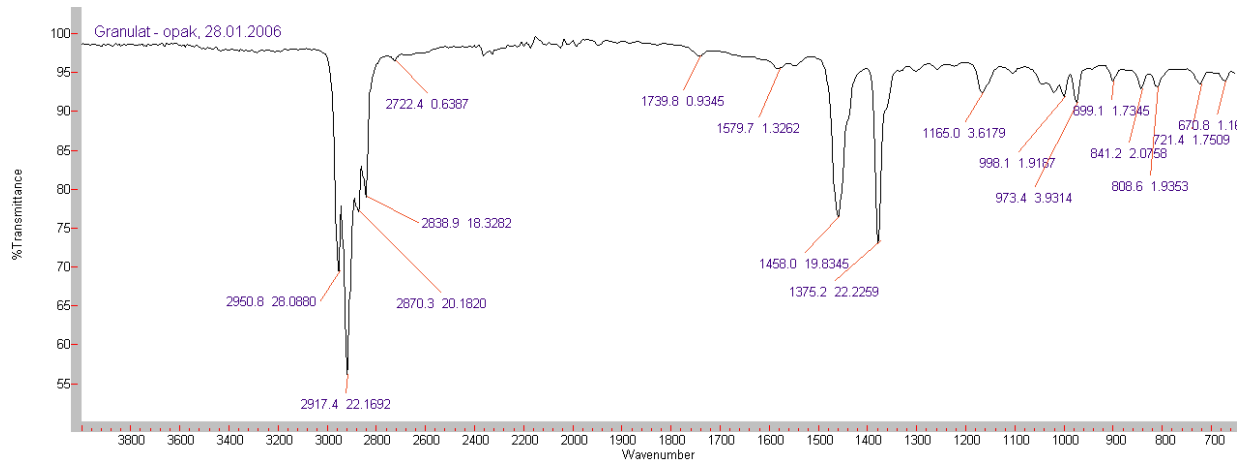
**Granulat - Infrarotspektrogramm**

Das Literaturspektrum ist in Bandenlage und –intensitäten dem Probenspektrum als Polypropylen gleich zu setzen. Das Granulat zeigt leichte Oxidationssymptome mit der Bande 1.739  $\text{cm}^{-1}$ . Es liegt eine geringfügige thermisch oxidative Schädigung vor.

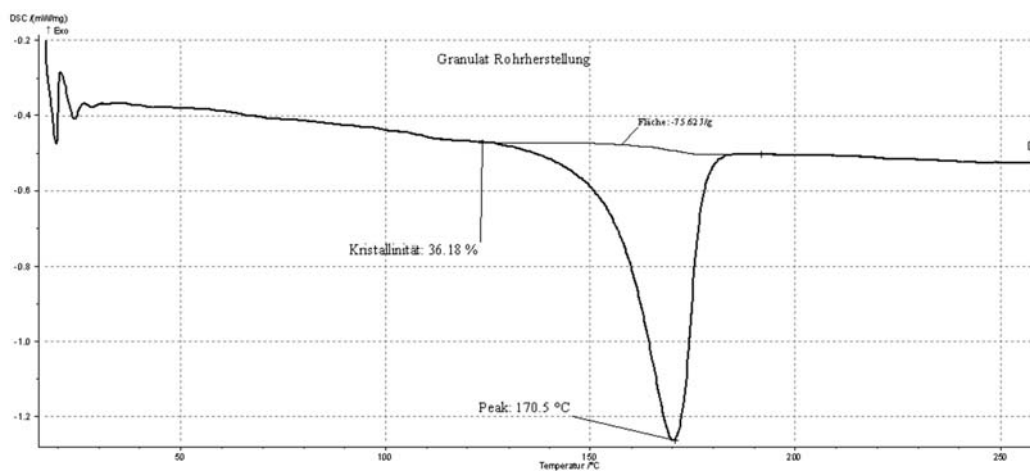
Die Thermoanalyse bestätigt sortenreines Polypropylen. Es ist mit geringen Zusätzen eines PE-Waxes (115°C) versetzt.

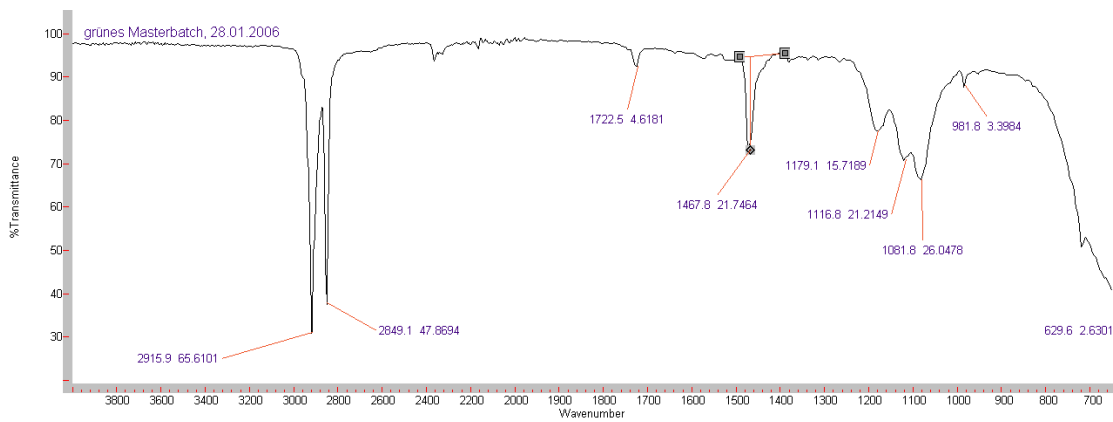
### Infrarotspektrogramm des grünen Masterbatches

Das Masterbatch zeigte die Banden der Farbmittel (Bereich 1.179 cm<sup>-1</sup> bis 981 cm<sup>-1</sup>) neben den Banden aus Wachszusätzen und Polyethylen. Hinweise auf die schwarzen Stippen waren daraus nicht abzuleiten.

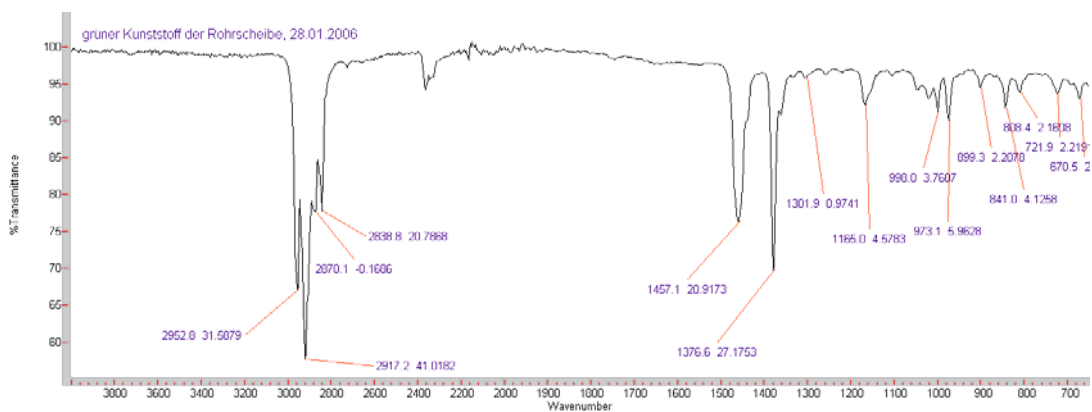
### IR-Spektrum grüner Kunststoff der Scheibe

Das IR-Spektrum der grünen Scheibe deckt sich mit dem Spectrum des Granulates und dem des PP.

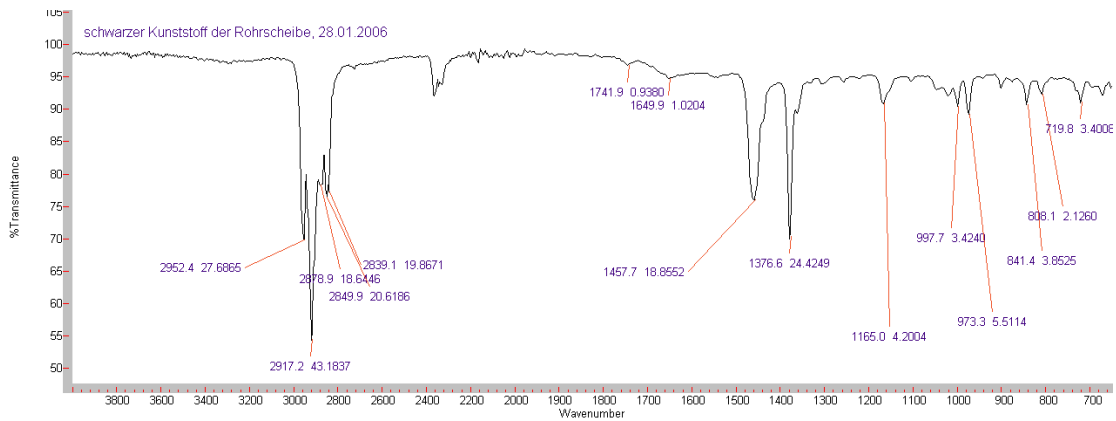
IR-Spektrum der **schwarzen Zone** der grünen Scheibe

Das Spectrum des schwarzen Teiles deckt sich ebenfalls mit dem vorgenannten.

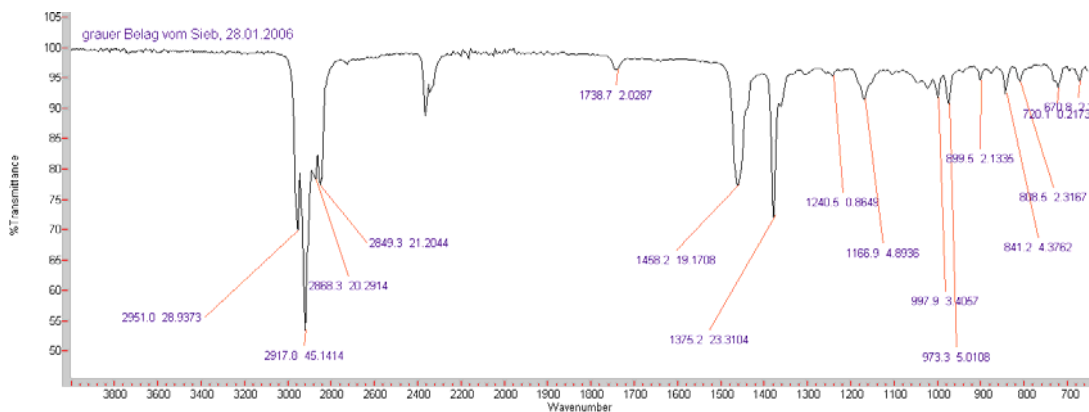
IR-Spektrum des **weißen Belages** vom Sieb (PE-Beutel)

Das Spectrum weist ebenfalls sortenreines PP mit leichter Oxidationsbande ( $1.738\text{ cm}^{-1}$ ) aus.

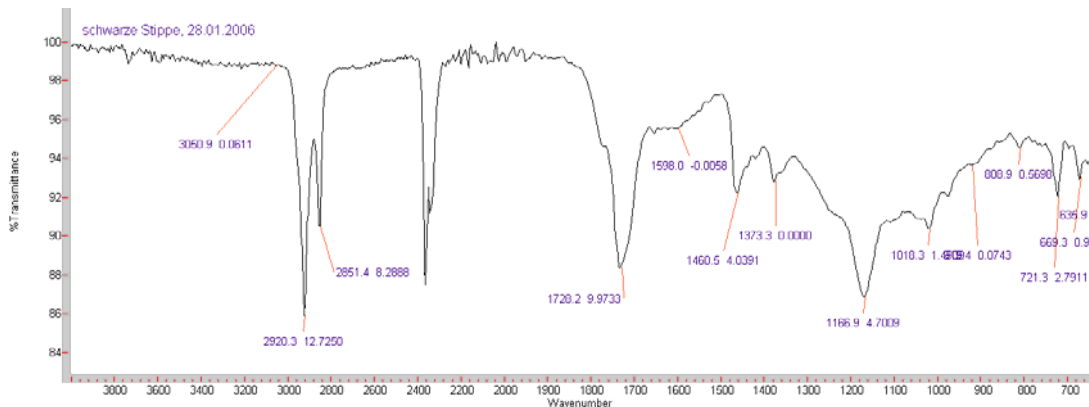
IR-Spektrum der **schwarzen Stippe**

Das Spectrum der schwarzen Stippe weist neben Banden des Polyethylen's hauptsächlich Banden weichgemachten PVC's auf. Die Banden  $1.728\text{ cm}^{-1}$  sowie der starke Komplex um  $1.166\text{ cm}^{-1}$  deuten auf hohen Weichmachergehalt im PVC hin.

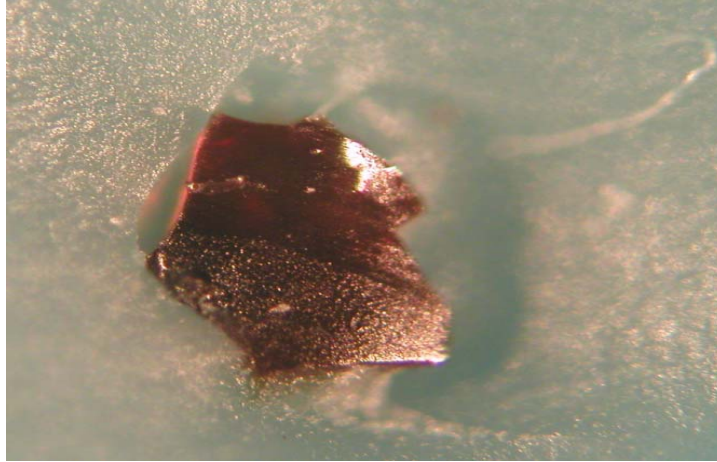
„schwarze“ Stippe Oberseite – 64-fache Vergrößerung

Dem äußeren Erscheinungsbild zufolge (braunes Partikel) in Verbindung mit dem Infrarotspectrum liegt ein thermisch, oxidative zerstörtes PVC-Partikel vor. Insbesondere weist die braune Farbe auf die thermische Zersetzung des PVC's hin.

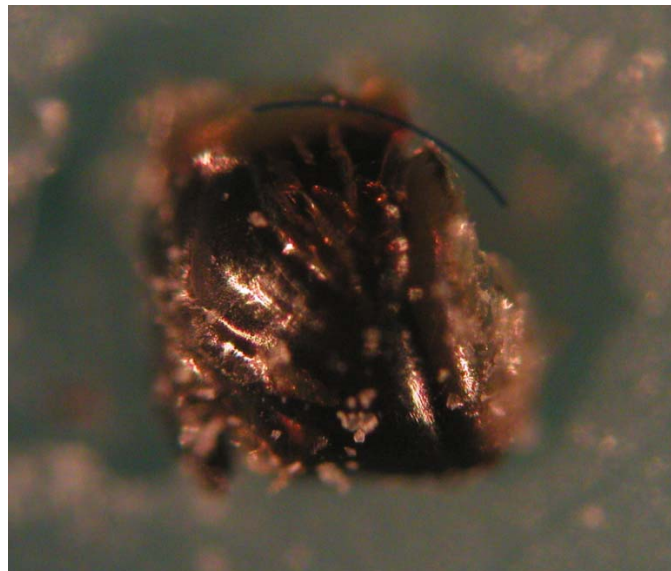
„schwarze“ Stippe Rückseite – 64-fache Vergrößerung

Das Partikel weist sonst keine Merkmale auf, die anhand der äußeren Strukturen auf einen Ursachensektor verweisen würden.

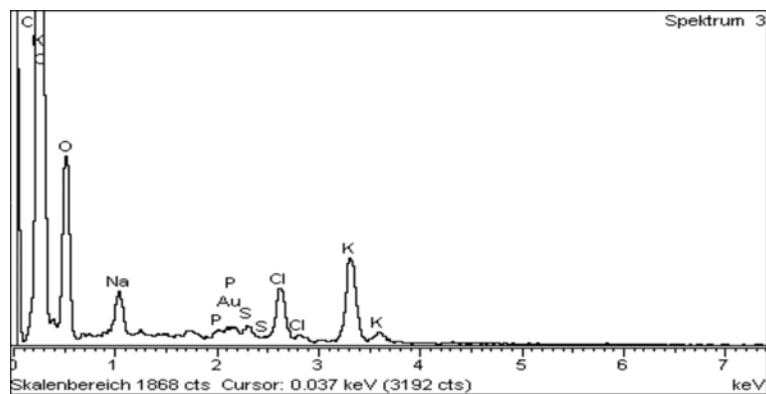
#### EDAX

Das EDAX-Spektrum zeigt den Chloranteil. Die weiteren Elemente finden sich im PVC teils in Stabilisatoren, Weichmachern und Füllstoffen.
