Prüfbericht - Teil 1

Analysen zur Ursache der Fehler in PA / PTFE-Ringen

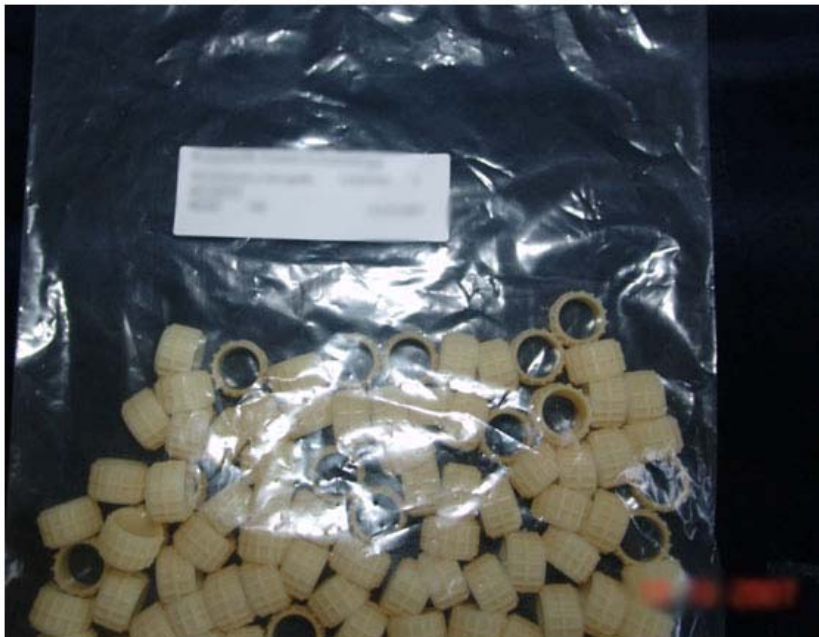
An gelben PA/PTFE Innenringen zeigen sich vermehrt weiße Flecken sowie oberflächliche Riss- und Bruchzonen. Diese Fehlermerkmale treten vornehmlich nach dem Umspritzen mit rotem PA als Außenring, gefolgt von einem Vulkanisationsvorgang bei 168°C und dem Nachspitzen zutage. Die beauftragten Analysen sollten der Ursachenfindung dienen.

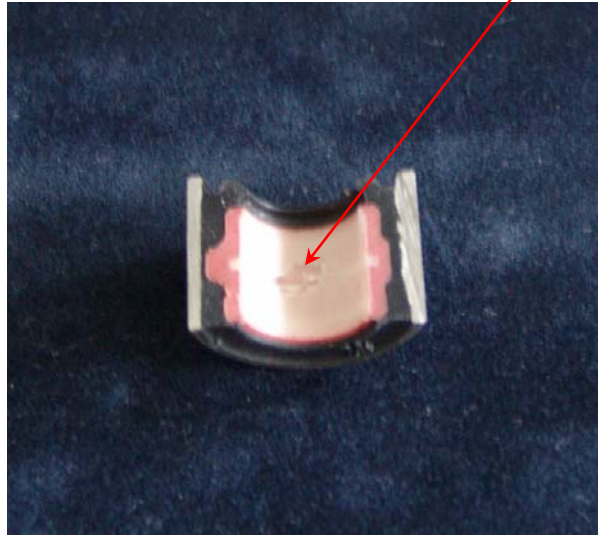
links - fertiges Dämpfungselement mitte - und - rechts Fertigungsstufe des umspritzten Innenringes

unten - aufgeschnittenes Dämpfungselement mit Riss

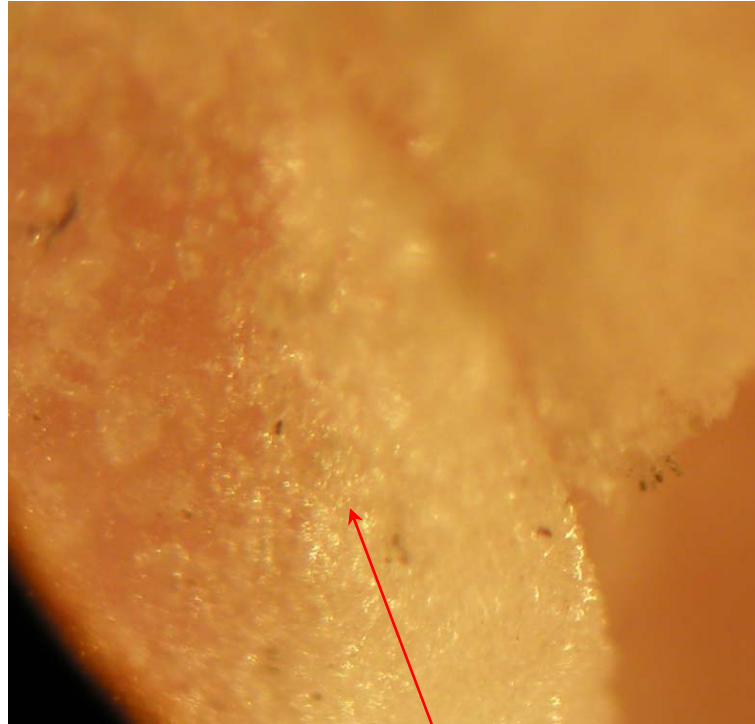
Der Rissbereich wies neben der Bruchrinne deutliche Schaumstruktur der Matrix auf. Es deutet sich eine durch Restfeuchte verursachte Schaumbildung an. Die Festigkeit ist in diesem Bereich nicht gegeben.

und Endkalibrieren durch Nachspitzen ergeben sich notwendige Zwischentrockenzyklen, um im jeweiligen Nachfolgegang (Schmelztemperaturen) keine Schaumbildung zu erfahren. Es kann davon ausgegangen werden, daß wegen fehlender resp. ungenügend erfolgter Zwischentrockengänge die gelben Teile sowohl bei der Umspritzung wie auch bei der Vulkanisation bedingt durch die Restfeuchte partiell schäumten.

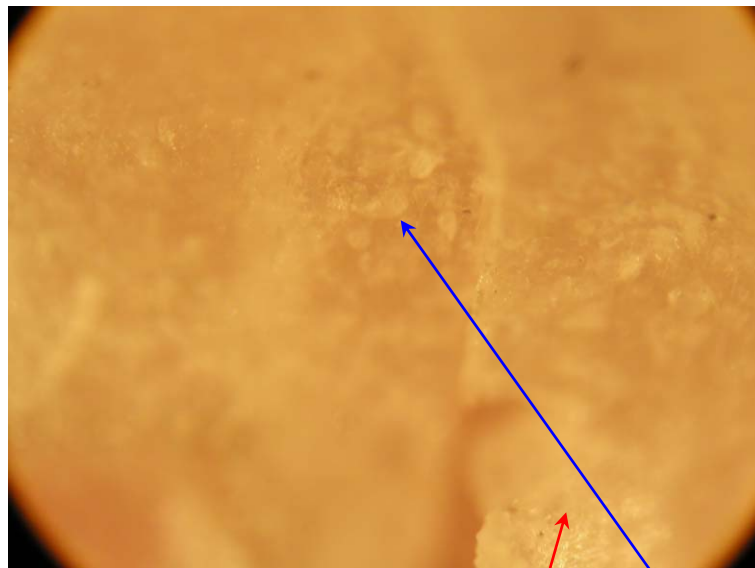
Bereich weißer Flecken führt ebenfalls die Schaumstruktur und Partikel auf.
