## Bericht

Nr. XXX/XX/XXX

- Schäden an Gasspeicherdächern -

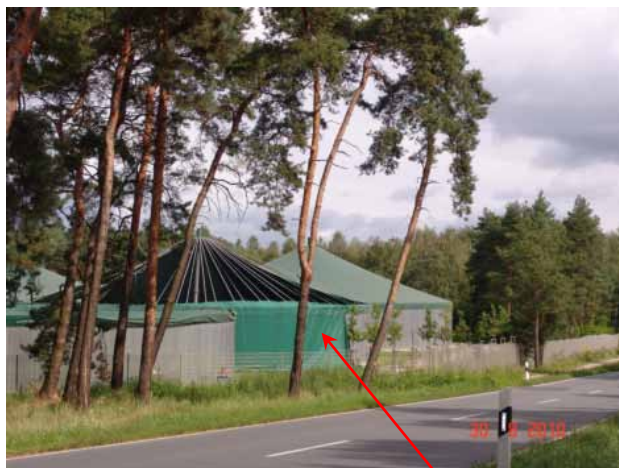
rechter Schadens-Silo (Ost-Mitte)– abgehobene einschalige HSD- PVC-Plane

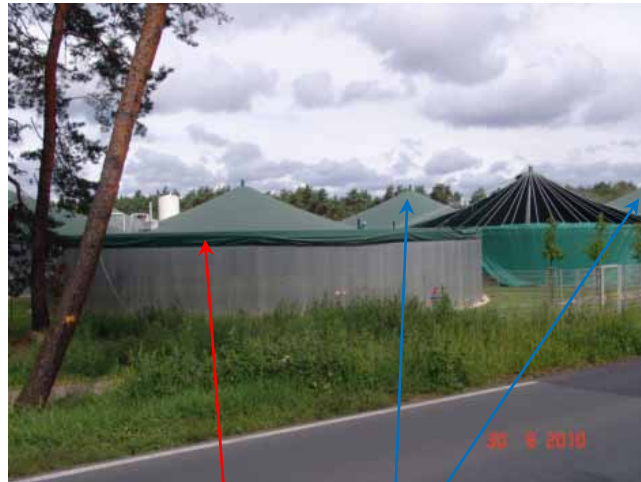
linker Schadens-Silo (Süd-Ost)– PVC-Planen-Abdeckung war vollständig eingebrochen.  
Die Mittelstütze war infolge der gerissenen Unterzug-Gurte umgefallen,  
im Hintergrund die unbeschädigten Silos ebenfalls mit einschaligem HSD-PVC-Dach.

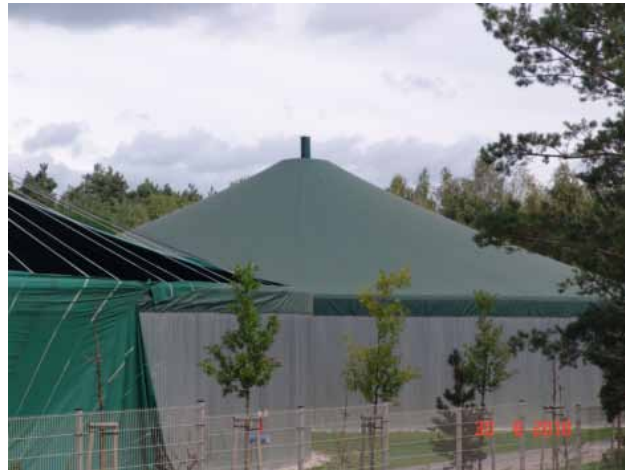
Dritter Silo der Standort-Reihe mit einem einschaligem HSD-PVC-Silo-Dach.  
Die Abdeckung dieses Silos zeigte keine Schäden.

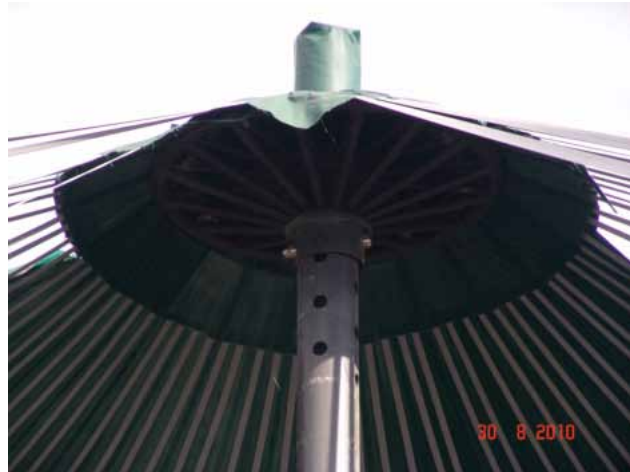
Mittleres Silo mit der verbliebenen Dachhälfte und der Risskante an der Stützenhaube

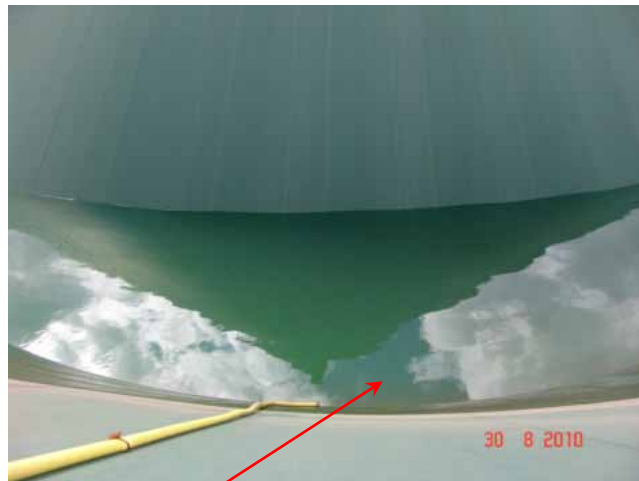
Im mittleren Silo verbliebener Wassersack auf der noch verbliebenen Dachhälfte. Die Ränder kennzeichnen die ursprüngliche Wasserstandshöhe.

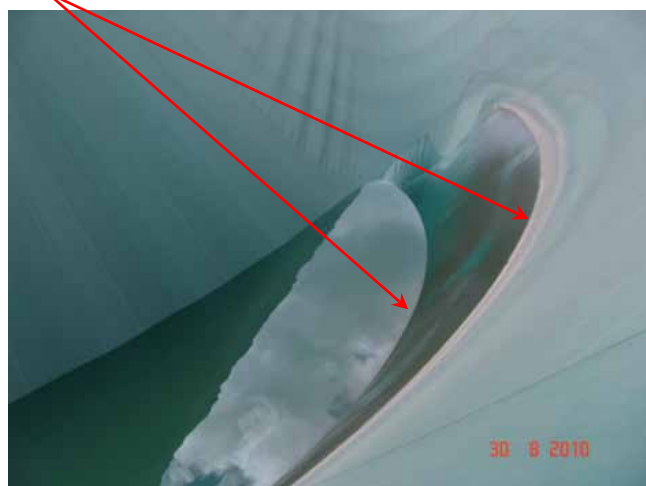
Die Relevanz zum ursächlichen Schadenszeitraum kann aus dem Wassersack nicht mehr gezogen werden, da zwischenzeitlich erhebliche Witterungs-Niederschläge erfolgten und die immer wieder durch den Betreiber abgepumpt wurden. Die Menge dient hier zur Ermittlung der Lasten, die die verbliebenen Flächen, Gurte noch standhielten, um ggf. daraus die Belastbarkeit errechnen zu können (Gegenstand nachfolgender Begutachtung). Die Menge wurde bestimmt mit 10 Stunden Pump-Leistung von 1,4 m<sup>3</sup>/Std. = 14 m<sup>3</sup>. Das entspricht einer Gewichtslast von 14 to.

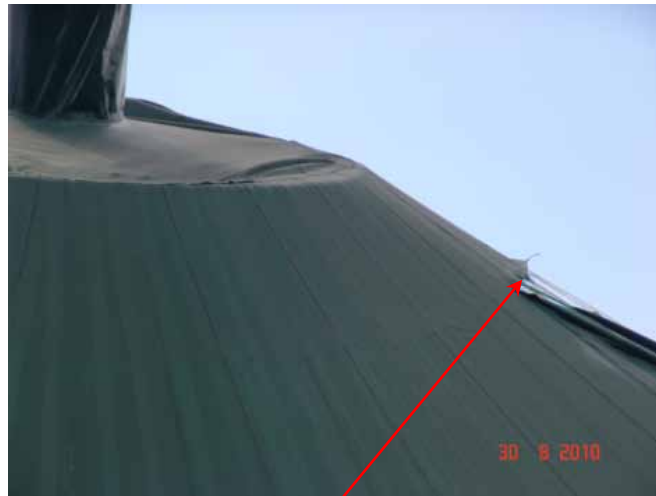
Initial-Riss unterhalb der Stützenhaube

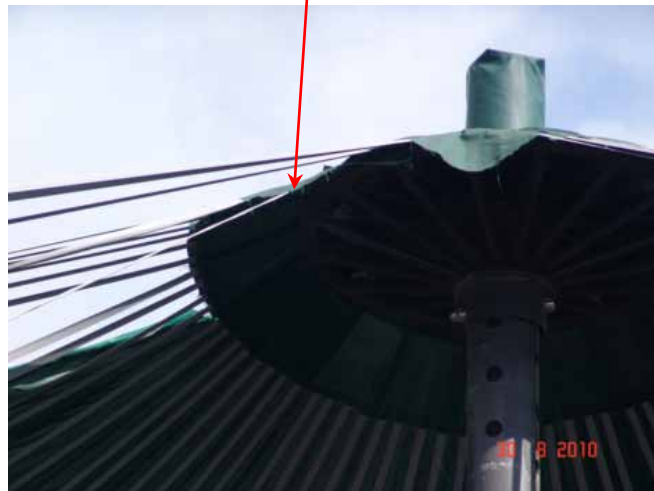
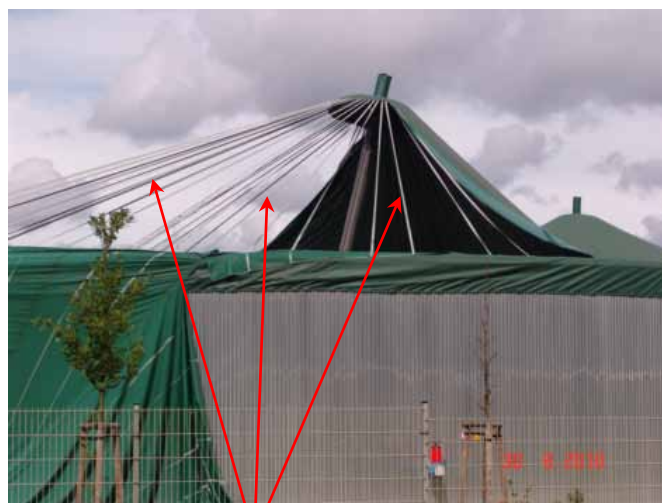
Verbliebene Unterzuggurte der abgehobenen Folien-Hälfte. Diese Gurten-Serie stand unter Zuglast der Wassermenge von gesamt 14 to , die in dem abgesenkten Folienteil noch vorhanden war. Entsprechend der Wasserrandgrenzen kann von einer 3 fachen Menge Wassers ausgegangen werden, die in dem Wassersack maximal standen.

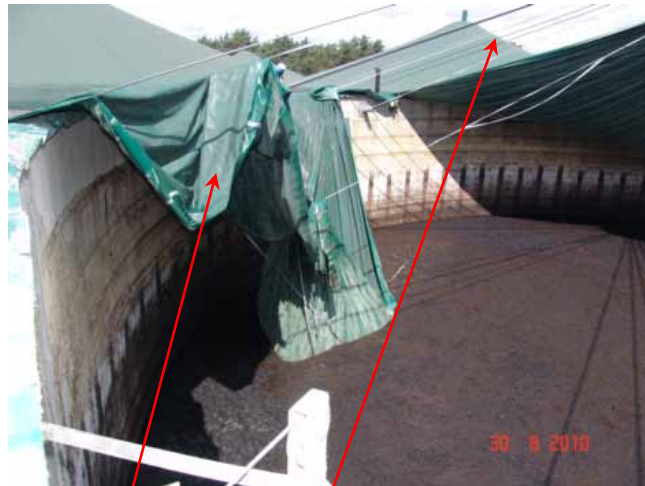
Auf der Schadensseite verblieben die Gurte weitgehend, während sich die Folie von den angeschweißten Gurten auf ganzer Länge abgetrennt hatte. Die Schweißbahnen der ursprünglich per Keilschweißung fixierten Gurte zeigten Kontaktbreiten von ca. 20 mm. Die Gurte selbst waren 50 mm breit und 1,5 mm dick, bestehend aus einem mit PVC-weich beschichteten (Gelverfahren) Gewebegurt. Die PVC-Folienlage wies eine Dicke von 0,7 mm auf und bestand aus einem mit PVC-weich beschichteten Gewebe.

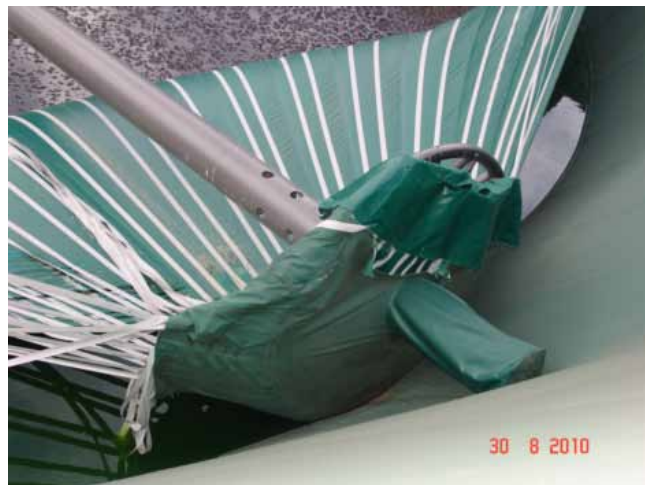
Obiges Bild zeigt die umgekippte Stütze des südlichen Silos. Die Risskante verläuft auch hier in der Zone der Stützenhaube. Hier kommt die Hauptzuglast auf das Gewebe und die Gurte. Die Anzahl der Gurte, 2 Gurte je Gewebbahn, ist auch im Bereich der Stützenhaube die gleiche wie im Außenrandbereich des Silos. Die Zuglast verteilt sich auf alle Gurte, soweit diese ursprünglich mit der Montage gleichlastig verspannt wurden.
