Unter - G u t a c h t e n

Nr. XXX/XX/XXX

2. Objekt – Schwimmbecken

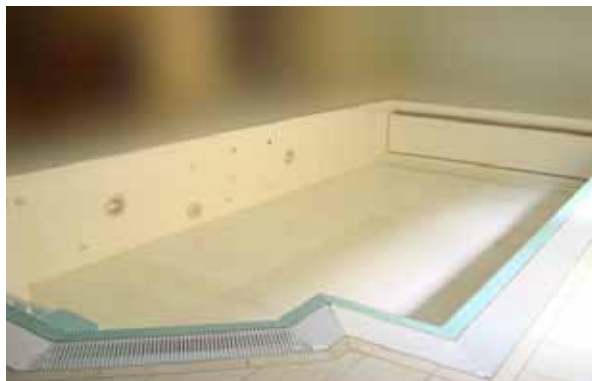
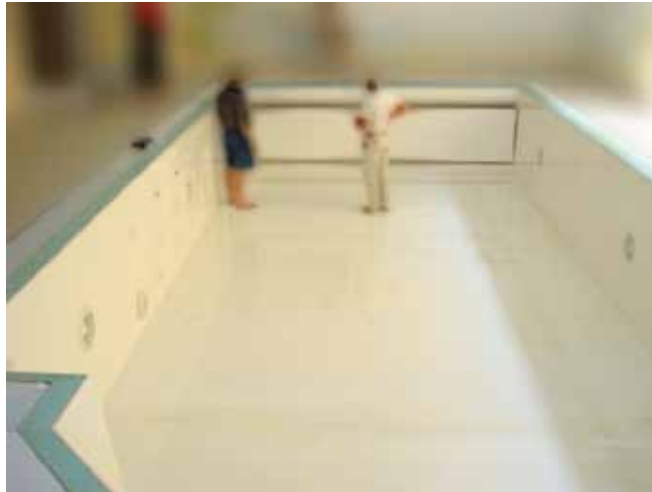
Hinterer Wasserablaufbereich (beanstandete Eckverfugung) Quer- und Längsfugen betroffen

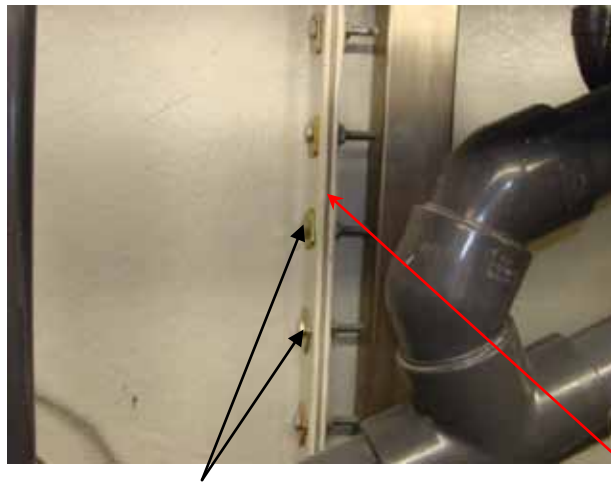
Ansicht Kellerbereich – Wulstverschraubungen – Wulstdichtung Dichtungsbandage

Alle Dichtungs-Bandagen-Zonen waren zum Zeitpunkt des OT 2009 dicht. Wasser trat hier nicht mehr aus.

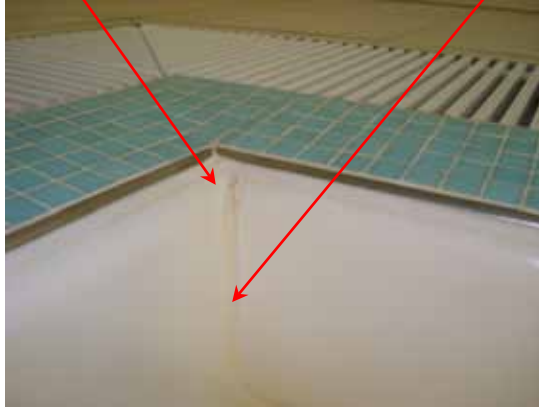
Ecken-Detail

Anlässlich des ersten OT konnten lediglich kleine Bereiche der Fugen begutachtet werden, da das Becken mit Wasser gefüllt war. Der zweite OT ergab die Zugänglichkeit der Fugen. Das Verfügbild stellte sich dabei so dar, daß die Oberfläche des Fugenmaterials ungleichmäßig und zugleich schmierig war. Das Dichtungsmaterial konnte an einem Großteil der Verfugungen durch Reiben mit dem Finger leicht entfernt werden. Dabei verblieb jeweils ein schmieriger, verformbarer nicht ausvernetzter Rückstand auf den Fingern. Es zeigten sich deutliche Merkmale einer unvollständigen- bis Nicht-Aushärtung. Teilbereiche zeigten sich als nur verspritzt, nicht aber wie erforderlich geglättet mit strukturiertem Fugenmaterial. Teilweise waren die Abspritzungen deutlich zu dick und ungleichmäßig aufgetragen, was auch zu der bemängelten Ausführung beitrug.

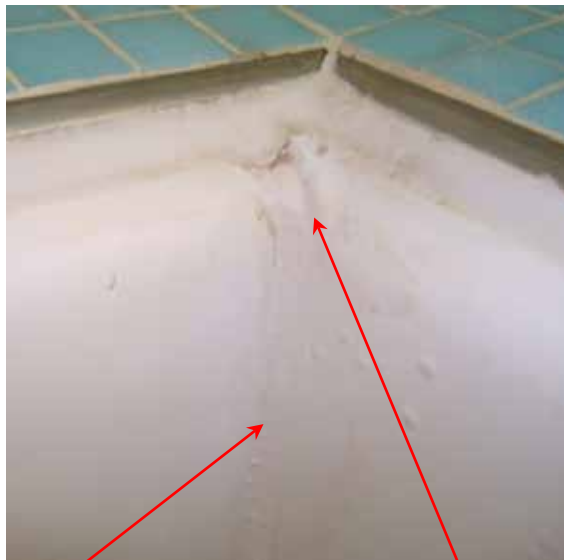
nicht geglättete Eckfuge

zu dicker Materialauftrag

Um einen dauerhaften Dichtungszustand zu erreichen, sind alle innenseitigen Silikonfugen zu sanieren. Die alte Dichtungsmasse ist mech. aus den Zwischenbereichen zu entfernen (Skalpell, Cutter, Fugerkratzer). Die so befreiten Fugen sind anschließend mit Isopropanol zu reinigen und zu entfetten. Das hat zweimal mit Zwischentrocknen zu geschehen. Anschließend ist mit geeigneter Silikon-Dichtmasse (Kartuschen) neu zu verfugen. Das ist derart auszuführen, daß jeweils die Dichtmasse tief in die Fuge eindringen kann und diese vollfüllt (ggf. mit einem PE-Spachtel abziehen). Danach ist mit Seifenwasser, die Fuge zu homogenisieren und zu glätten.

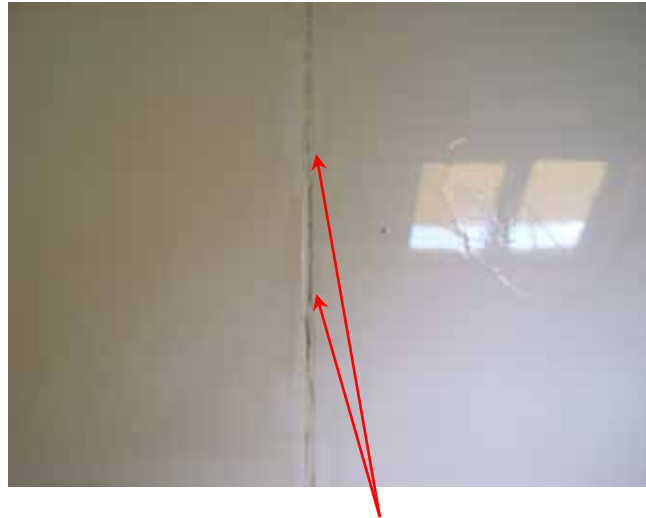
Die mittlere Bodenfuge zeigte über 2/3 der Länge ungenügende Fugendeckung und Spalte. Innerhalb des verbliebenen 1/3 der Länge zeigte sich der hälftige Restlängenanteil fachlich korrekt ausgeführt, gut geglättet und ausvernetzt, kann begrenzt auf diesen kleinen Teilbereich als Gut-Referenz der machbaren Ausführung dienen. So verbleibt die bemängelte Ausführung zunächst als Mangel der Ausführungsarbeiten, hier des rein handwerklichen Teils.

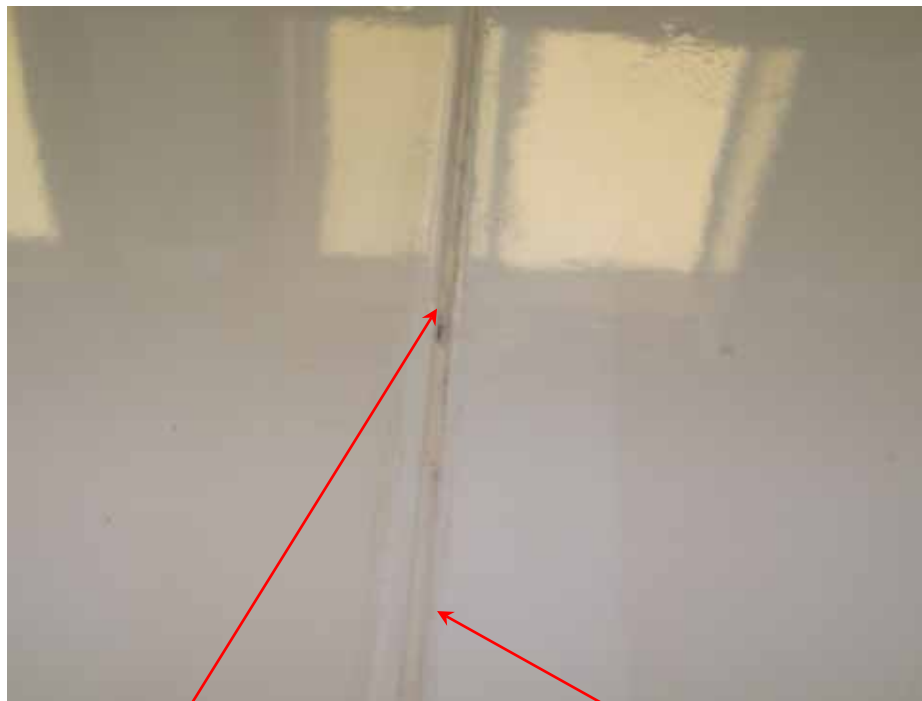
Weiterer Bereich der Bodenfuge

bemängelte Ausführung

Detail einer Gutausführung (geschlossene Oberfläche, flächenkonforme Dichtfläche, durchvernetztes Dichtungsmaterial)

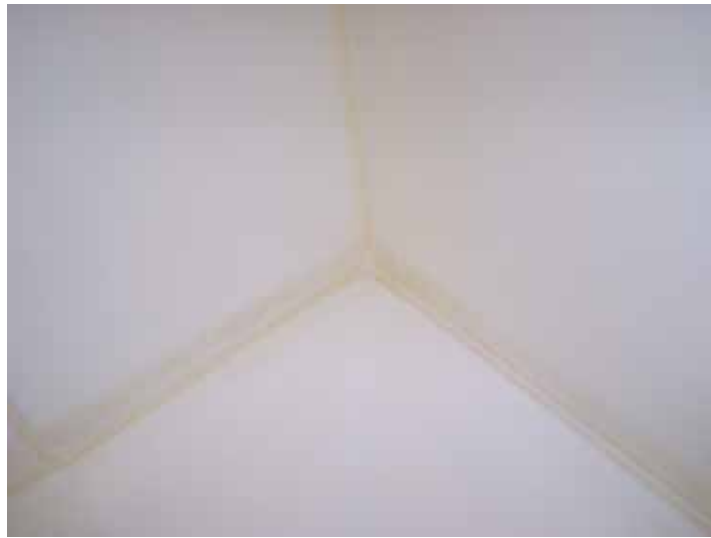
Eckverfugung – Fugenmaterial wurde zu dick aufgetragen.

Das Dichtungsmaterial ließ sich infolge mangelnder Bindung an die Beckenfläche leicht entfernen. Dabei wie das Material eine Untervernetzung derart aus, daß die Masse als Schmiere vorlag. Die Bindung an die zu dichtenden Beckenmaterialien war ungenügend. Es bleibt festzustellen, daß diese Verfugung nicht die Dichtigkeit der Becken-Elemente zu vertreten hat, da diese durch die Dichtbänder mit den Element-Verschraubungen nun gewährleistet ist. Diese beanstandete Dichtfuge hat den Verschluss der Element-Grenzflächen mit einer geschlossenen Oberfläche, homogen vernetztem Fugenmaterial und hoher Haftung zu den Polyester-Element-Grenzschichten zu gewährleisten. Diese Merkmale sind bei den am Objekt gefundenen Fugen nicht erfüllt.

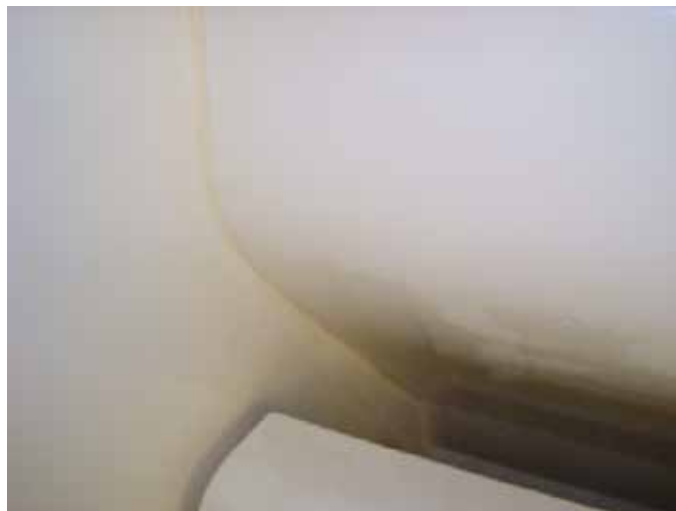
Die Eckverfugungen des Wasserablaufbereiches reichen tief in den Abgangs-Bereich hinein. Hier liegen nicht vernetzte Fugenmassen vor. Die Dicke der Fugen ist ungleichmäßig und zu hoch. Eine Verfugung hat zunächst die homogene Füllung der Spalte zu bewerkstelligen, dann folgt die Aufgabe eines harmonischen Überganges der Fuge zu den Pack-Materialien (Polyesterflächen). Als drittes Kriterium hat es mit der Durch-Vernetzung den Dauerschutz sicher zu stellen. Diese Kriterien wurden mit der Verfugung am streitgegenständlichen Objekt nicht erfüllt.

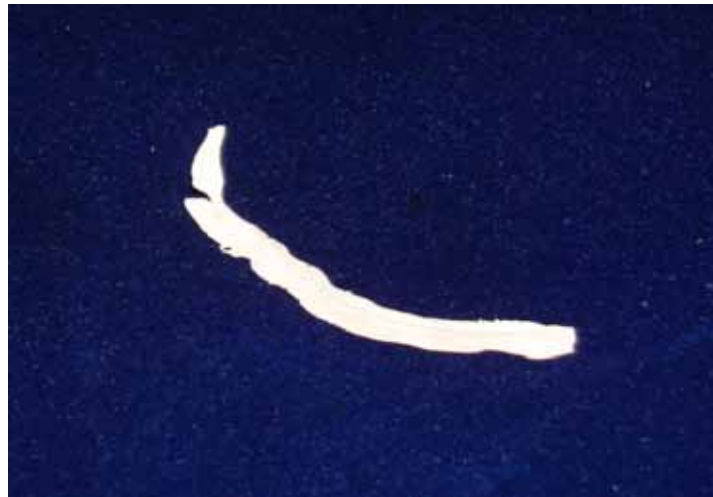
Für die Analytik entnommenes klebriges Probestück eines nicht durch- vernetzten Fugenmaterials

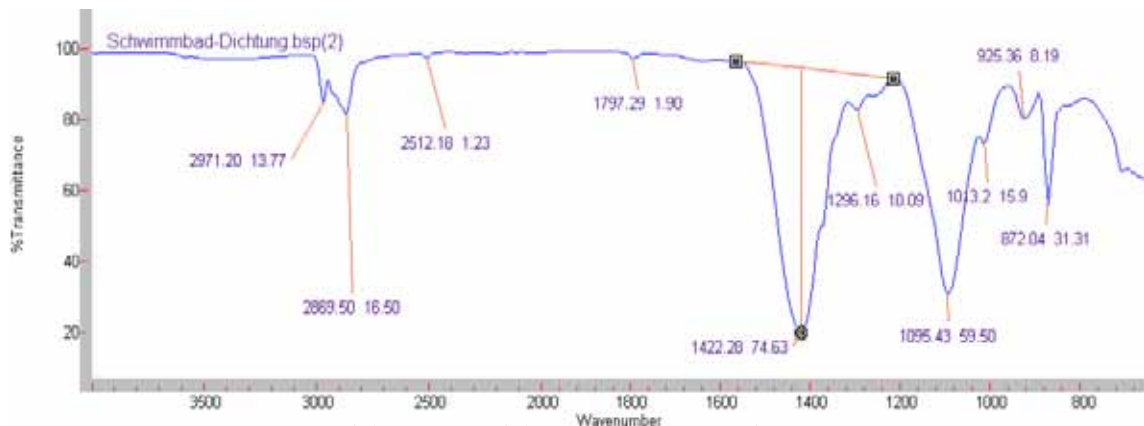
Dichtungsmaterial – Entnahme am zweiten OT
 – FT-IR-Spektrogramm, Golden Gate ATR -

Das Labor-Referenzmaterial weist die Füllstoff-bezogene Bande bei 1.418 cm^{-1} deutlich geringer auf als das streitgegenständliche Fugenmaterial. Desweiteren weist die Silikon-Bande bei $1.011,7 \text{ cm}^{-1}$ beim Labor-Referenzmaterial auf eine Vollvernetzung hin. Bei dem streitgegenständlichen Material mit 1.013 cm^{-1} signifikant niedriger, was mit dem unzureichenden Vernetzungszustand seine Begründung findet. Die intensive Bande bei 1.422 cm^{-1} entstammt dem bei dem streitgegenständlichen Material höheren Füllstoffgehalt.

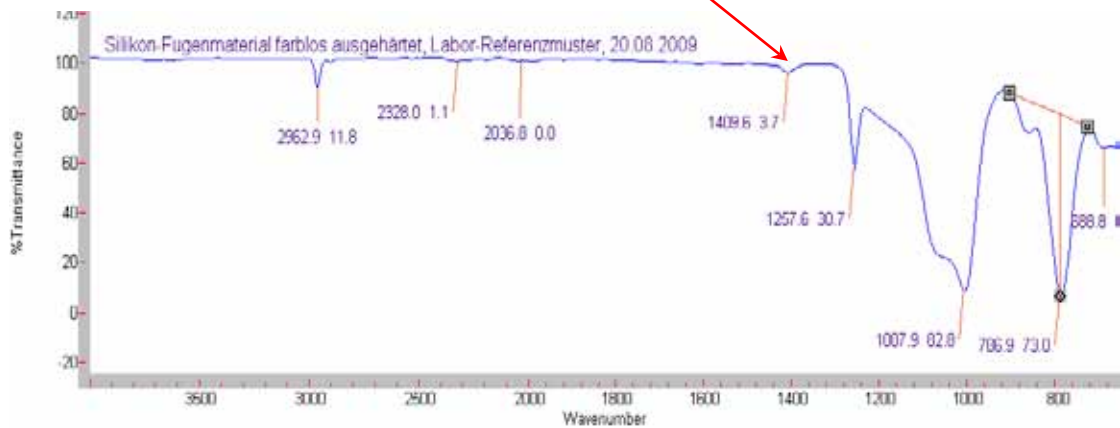
Folgend wird ein ausvernetztes Silikon-Dichtungsmaterial ohne Füllstoff als weiteres Labor-Referenzmuster ausgewiesen. Es fehlt bis auf einen nuancierten Ansatz die Bande 1.418 cm^{-1} .

Die Referenz-Muster des Labors entstammen dem allgemeinen Sanitärhandel. Einen derart hohen Füllstoffgehalt von weißen Silikon-Dichtmassen fand das Labor bislang bei keinem der untersuchten und als Muster vorliegenden Materialien.

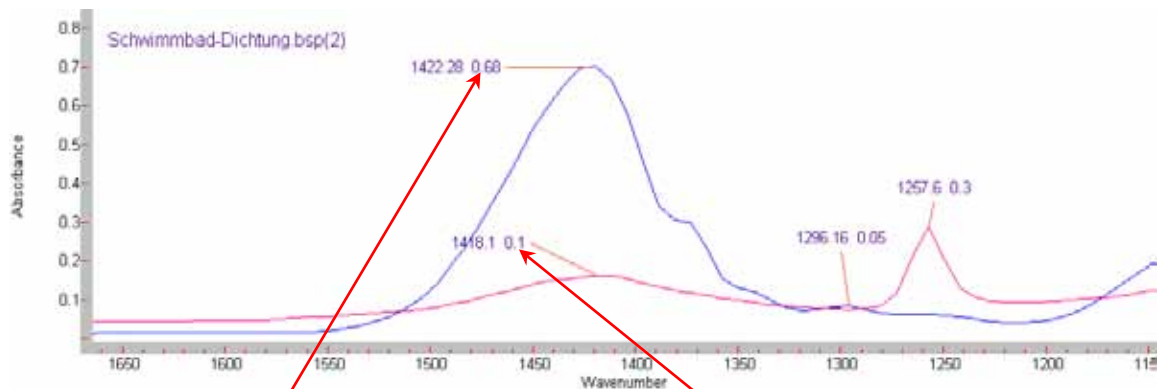
In obiger, quantifizierbarer Messung als „Absorbance“ verdeutlicht sich der bei dem streitgegenständlichen Material (blaue Kurve, 0,68) das gegenüber dem weißen, normalen Labor-Referenz-Dichtungsmaterial (rote Kurve, 0,1) um das 6-fach höhere Füllstoff-Signal. Hoher Füllstoffanteil ist hier mit geringerer Dichtwirkung und Versteifung des Dichtungs-Werkstoffes gleich zu setzen.

Die Auflösung des Abdichtmaterials ist auf eine mangelhafte handwerkliche Ausführung zurückzuführen. Das Material, resp. die gewählte Material-Klasse (Silikon-Kautschuk) gilt als das geeignete Material. Ein derart hoher Füllstoffgehalt ist jedoch für die Dichtwirkung hinderlich. Es sollte für die Sanierung ein füllstoffärmeres resp. füllstoff-freies Material gewählt werden. Alle Silikonfugen sind vollständig neu auszuführen.
