## Gutachten

### **Geplatzter Zuleitungsschlauch eines Deckenklimagerätes**

#### **1. Schadensvorgang**

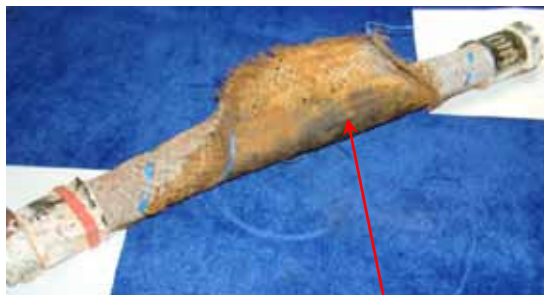
Schadensschlauch Riss

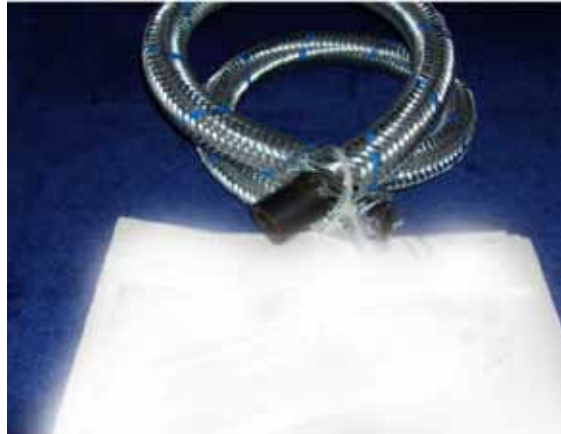
Das eingereichte, baugleiche Schlauchteil

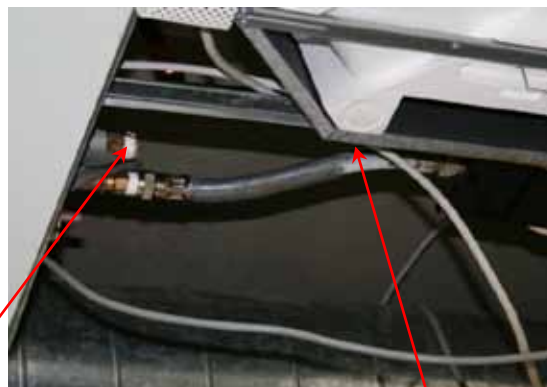
Der Schadensschlauch war ausgebaut, sichtbar der Parallelschlauch mit analoger Einbauweise

Alle Schläuche waren frei ohne Kontakt zu scharfen Gegenständen eingebaut. Eine Verletzung des Schlauches von außen war auszuschließen.

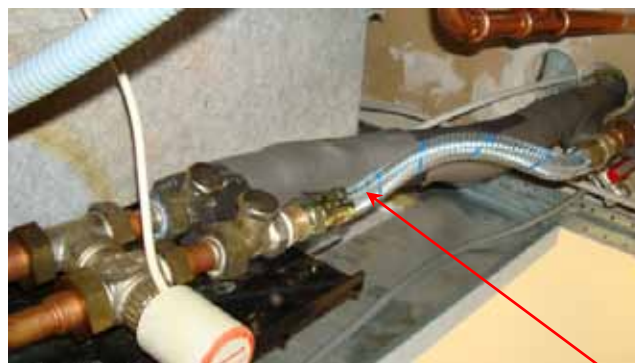
Einbausituation nach der erfolgten Sanierung durch Austausch gegen einen baugleichen Schlauch

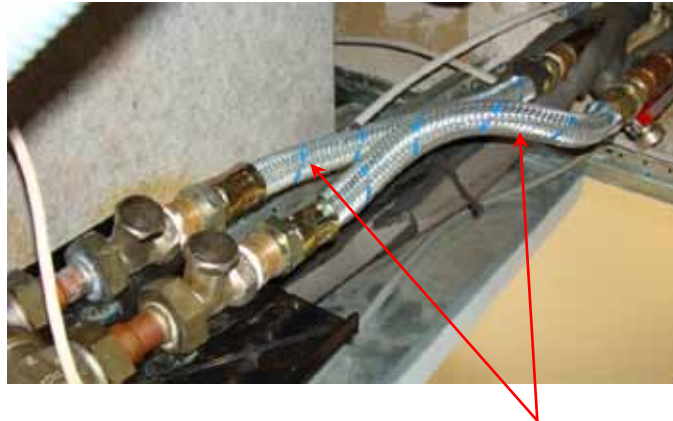
Sanierter Schadensbereich nach Austausch beider Schläuche (Vor- und Rücklauf)

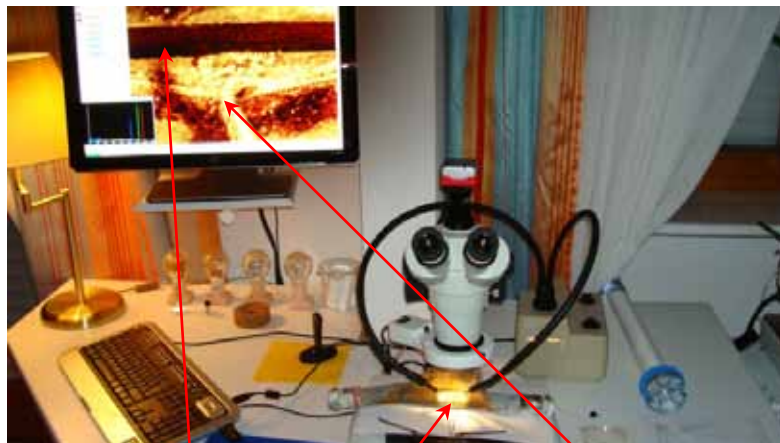
Schadensschlauch - Rissbereich – die Pinzette zeigt auf ein Initial-Loch am Risskernbereich

Aus allem stellt sich das Schadensinitial derart dar, dass Blasen und Lunker im Gummiaufbau sowie Material-Agglomerationen an einigen Stellen Versagens-Punkte darstellten. Neben der an dem vorliegenden Schaden initiativ ursächlich zu setzenden Stelle des Loches mit dem Außenkrater im Mittelbereich des Längsrisses fanden sich weitere Material-Inhomogenitäten (Porosität) im Material. (Fotos der Schadensstellen Gutachten S. 4 bis 9 und S.19; Gutazonen des Referenzschlauches S. 10)

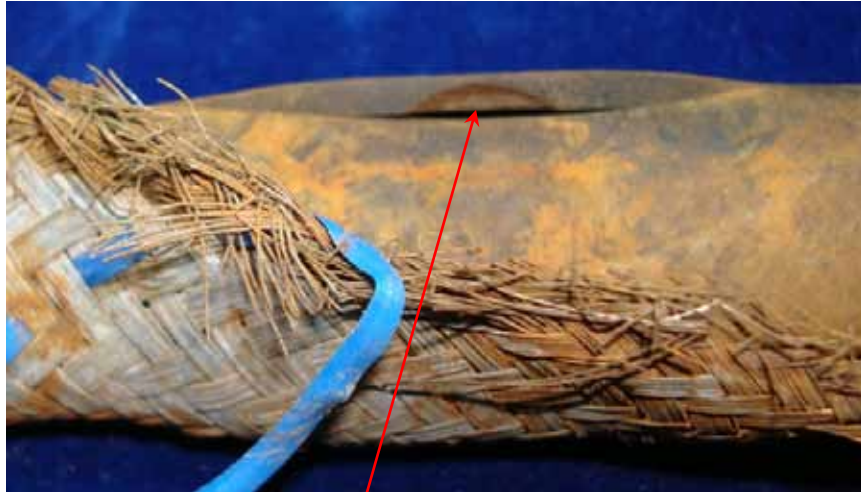
Rissbereich mit der Initial-Stelle, in der sich ein Gefüge-Lunker befand

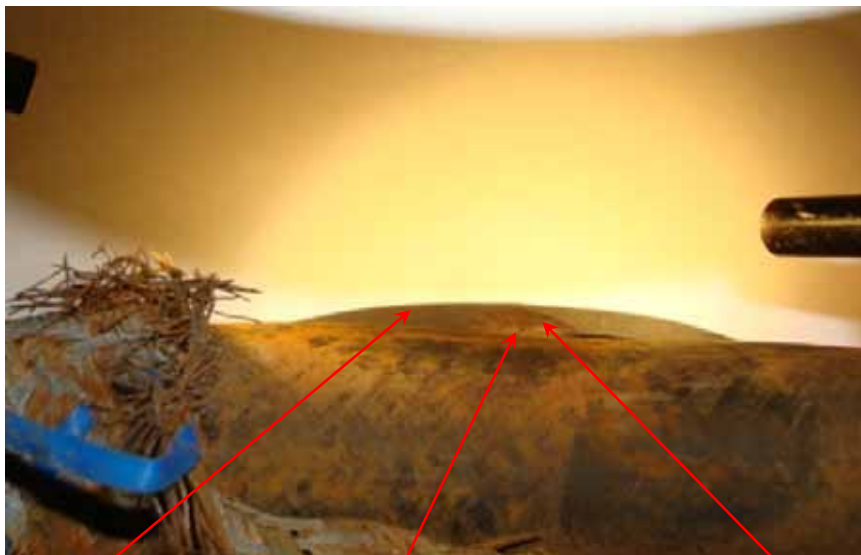
Flanke des Riss-Längsspalt  
Lunker im Kraterkern  
Kernbereich der Riss-Initialzone (Riss-Krater)

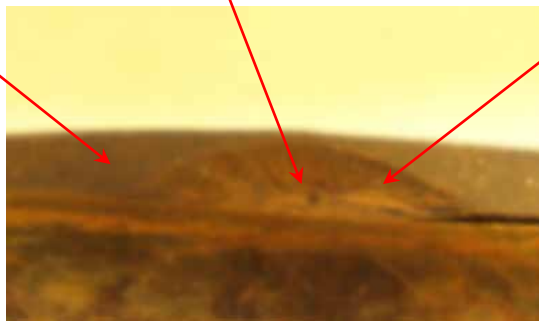
Lunker des Gummi-Gefüges im Riss-Kern

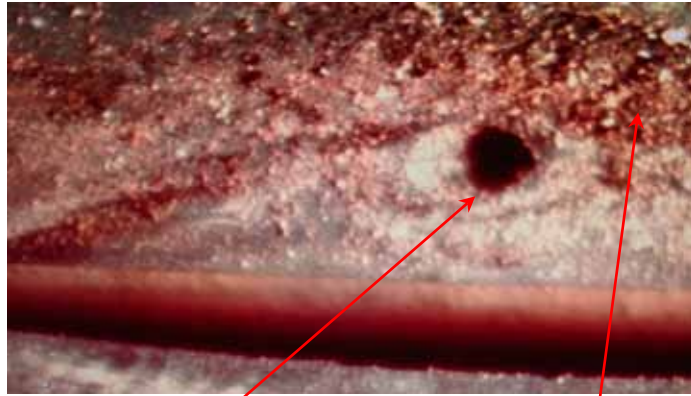
Gleicher Lunker - höhere Vergrößerung - Riss-Kraterrand

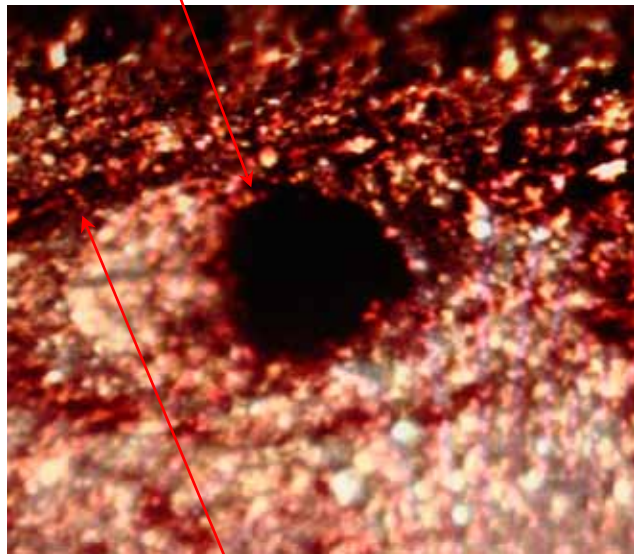
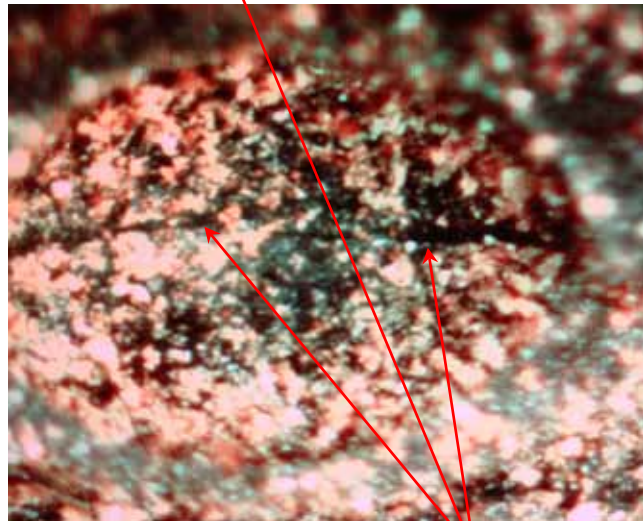
Gefüge am Lunkerboden mit Initial-Riss

Schadens-Kraterbereich  
Fehlerstelle im Gefüge

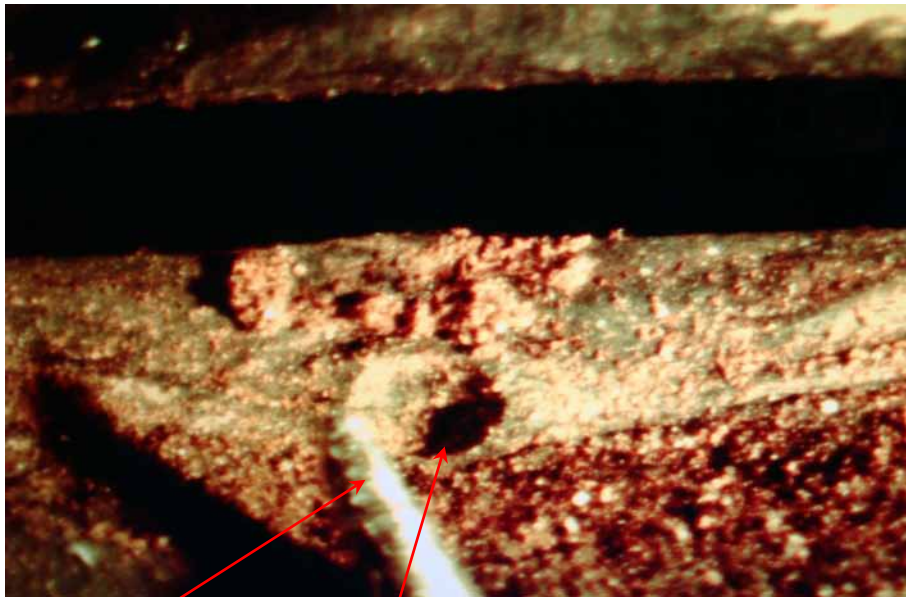
Die Pinzettenspitze weist auf die Lunkerstelle im Kernpunkt des initialen Rissbereiches

Schadensstelle von innen aus  
aufgenommen

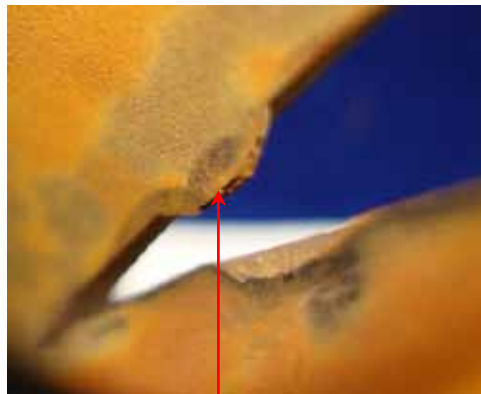
Rissflanke

Material-Inhomogenitäts-Höcker - Kernlunker Risseinleitung

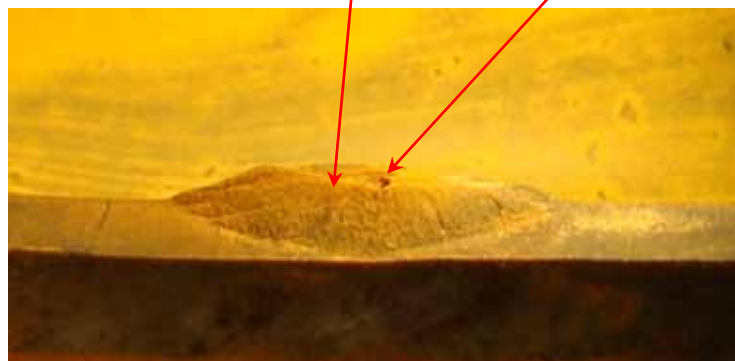
Nicht homogen verschmolzener Kautschuk – Agglomerat (Sinterzustand)

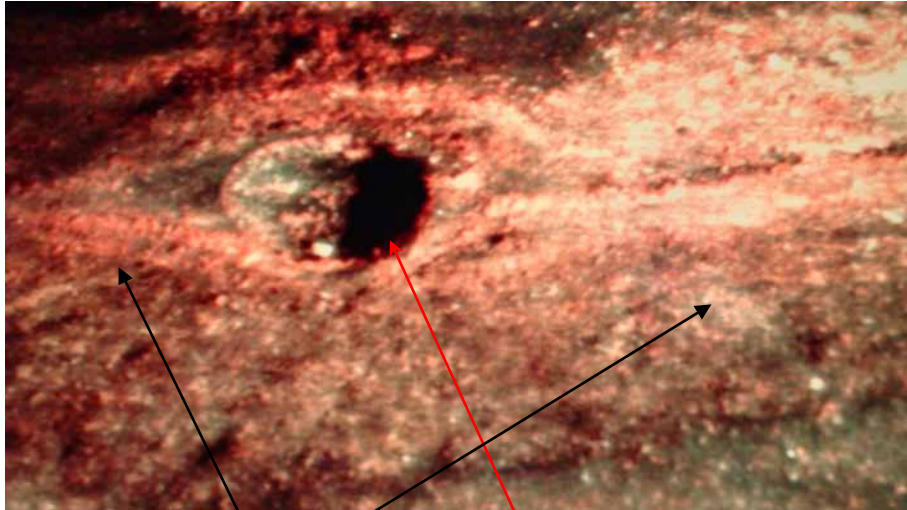
Material-Inhomogenitäts-Höcker - Kernlunker mit der Folge der Risseinleitung

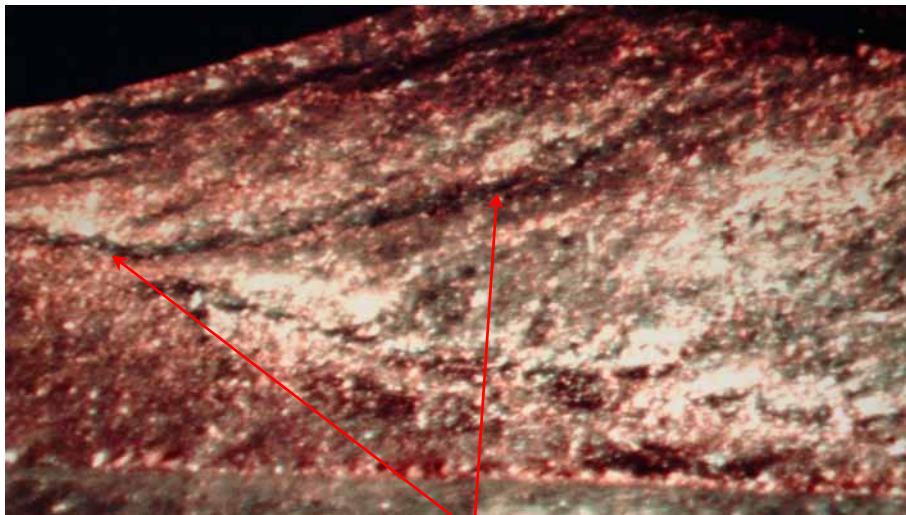
Agglomerat mit Rissen durchzogen

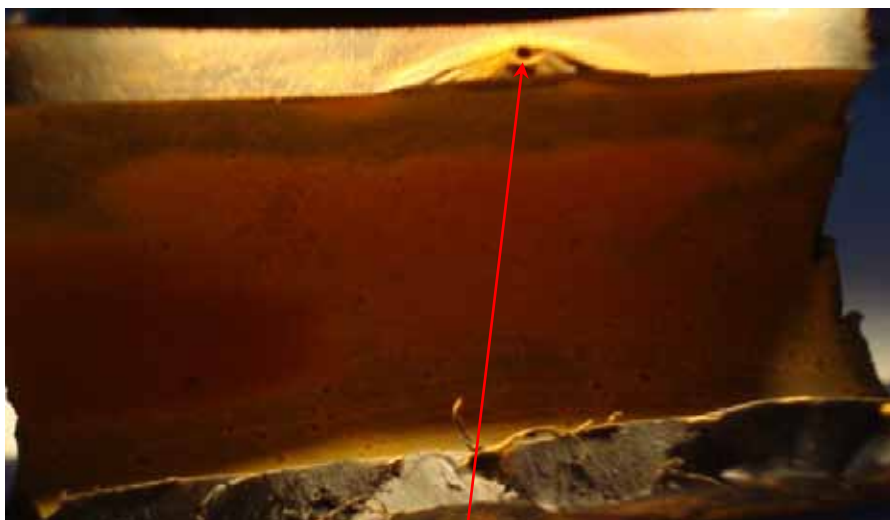
Kern-Lunker

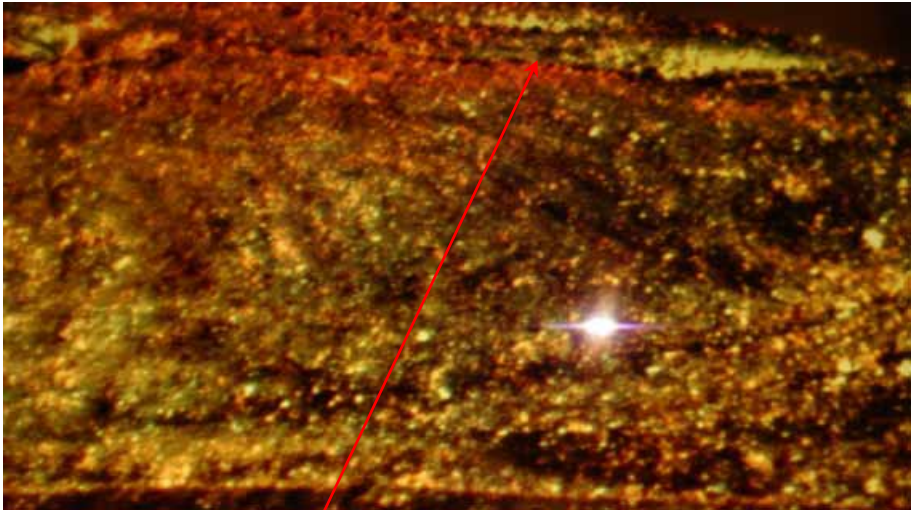
Risse im Agglomerat am Bruchkegel

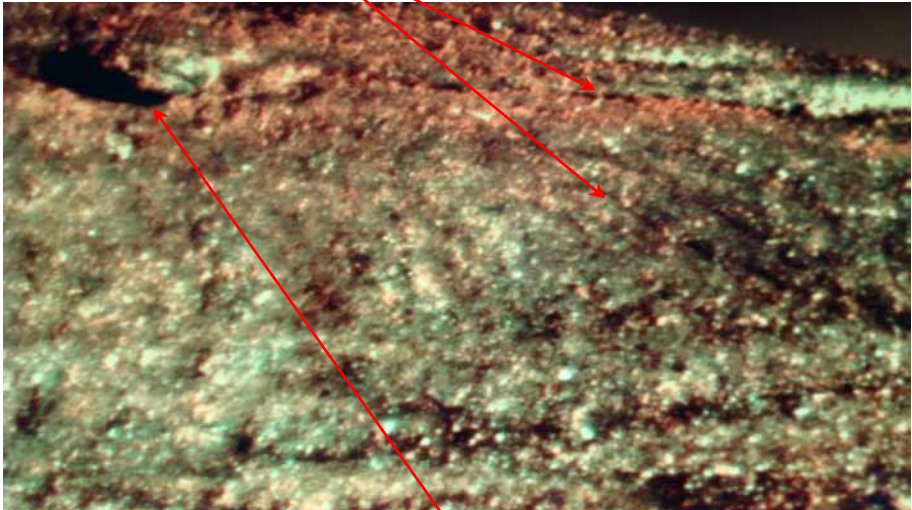
Lunkerstelle

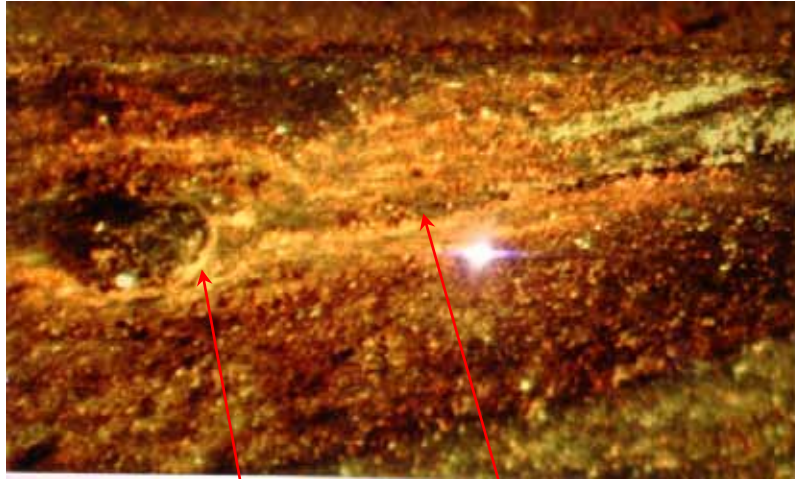
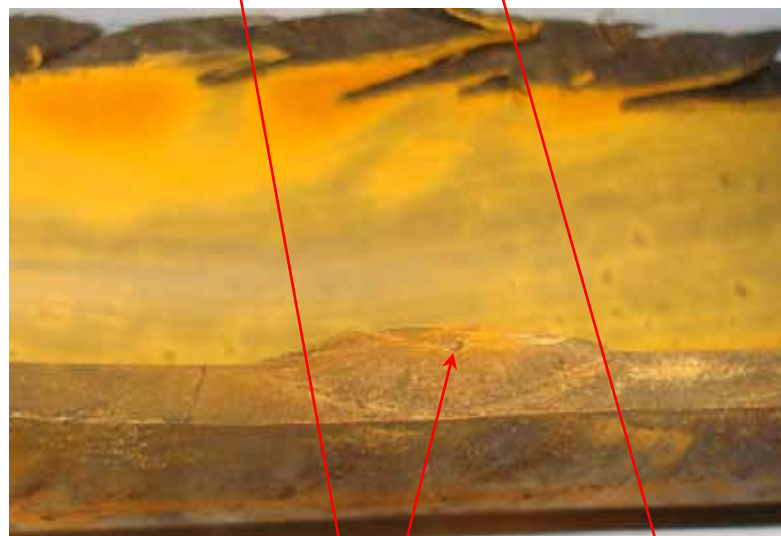
Original  
**Initialschadens-Lunker**  
Gleiche Stelle unter dem Mikroskop mit seitlichem Fortschritttriss

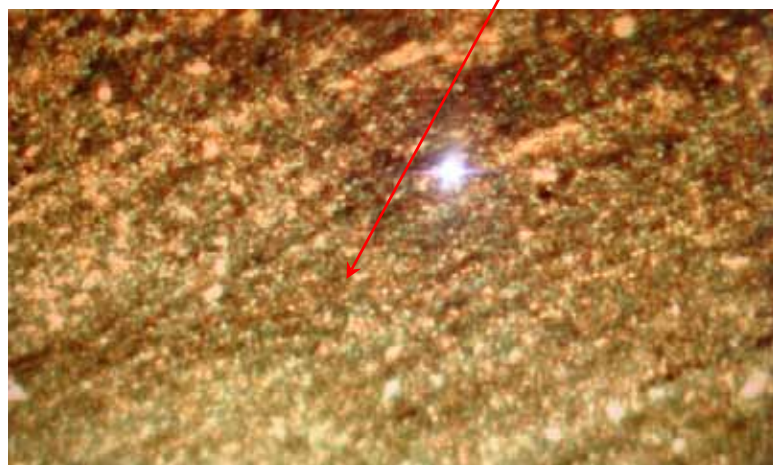
Gutmuster-Schlauch – homogenes Materialgefüge

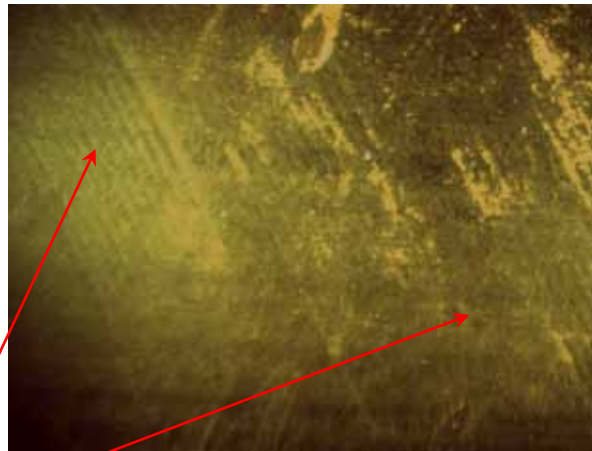
Riefen der Stahlgewebearmierung (wurde beseitigt) aber keine Oberflächenrisse, die auf oxidative Schädigung zurückzuführen wären wurden gefunden

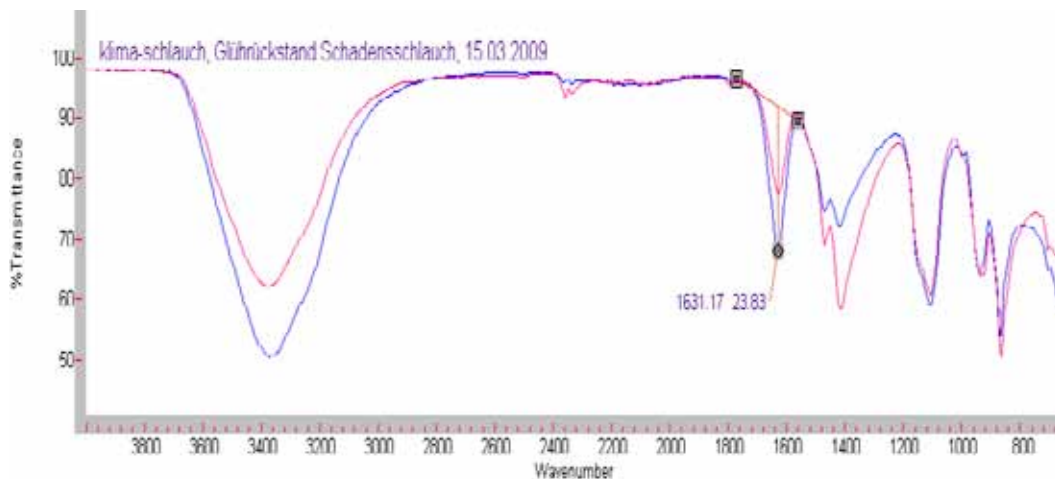
Glührückstand des Schadensschlauches **blaues IR-Spektrum**

Glührückstand des Gut-Referenzschlauches **rotes IR-Spektrum**

Beide Spektren differenzieren sich nicht signifikant, schadensweisend voneinander.

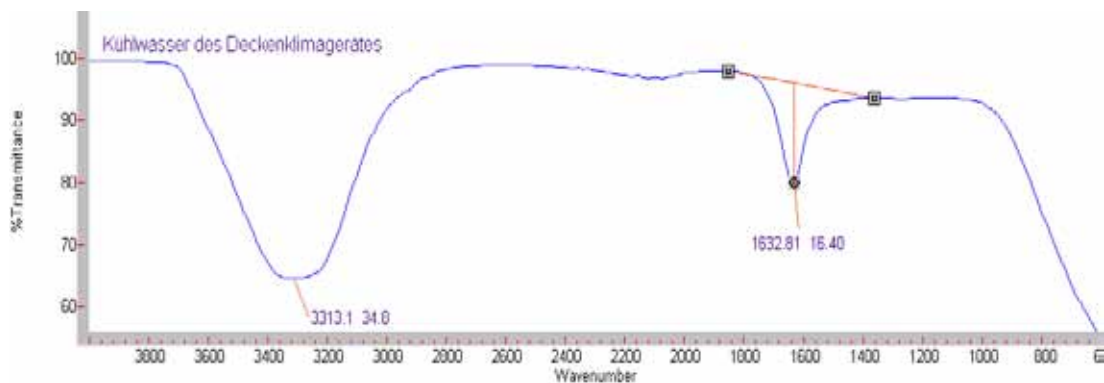
Ergebnis: pH = 6,4 nahe neutral

Außer dem Spektrum des Wassers wurden keine weiteren Komponenten gefunden.

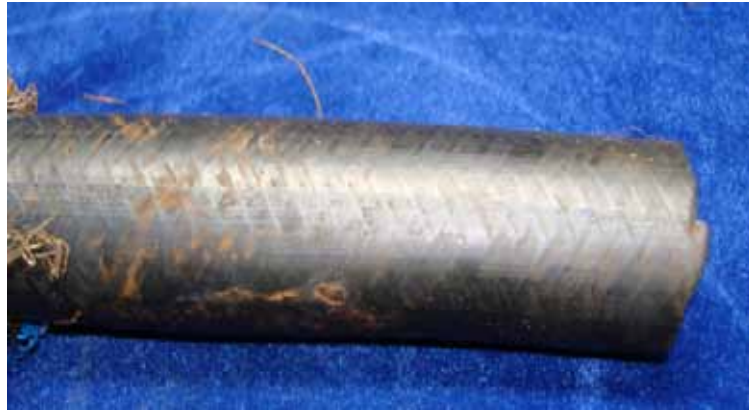
Oberfläche des Schadensschlauches im direkt an den Riss angrenzenden Bereich

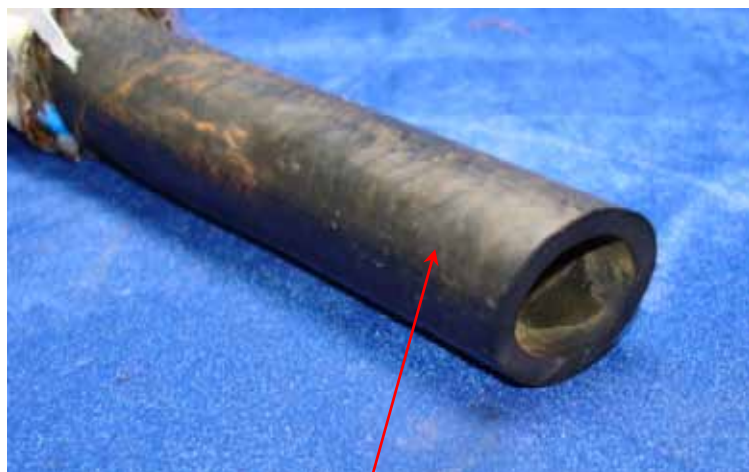
Riefen des äußeren Stützgewebes – keine Fließnähte erkennbar

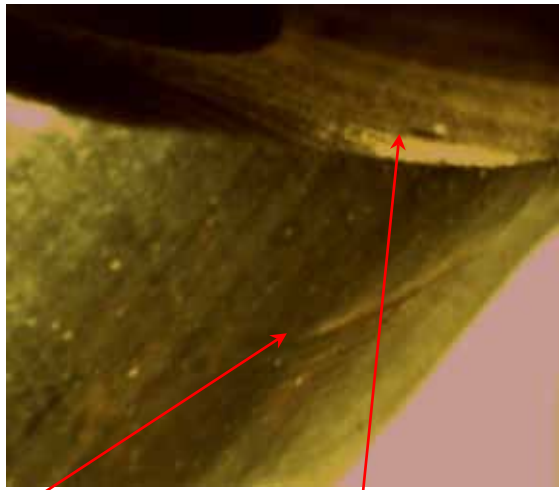
Riefen auf der Oberfläche    Weiteres Loch-Fehlerstelle im Querschnitt

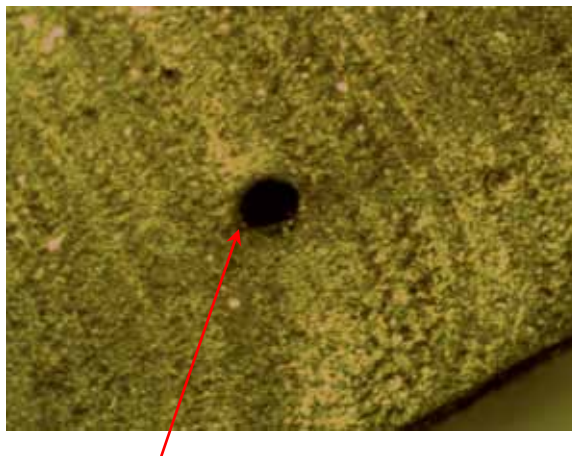
Weitere Fehlerfundstelle im Querschnitt (Loch)

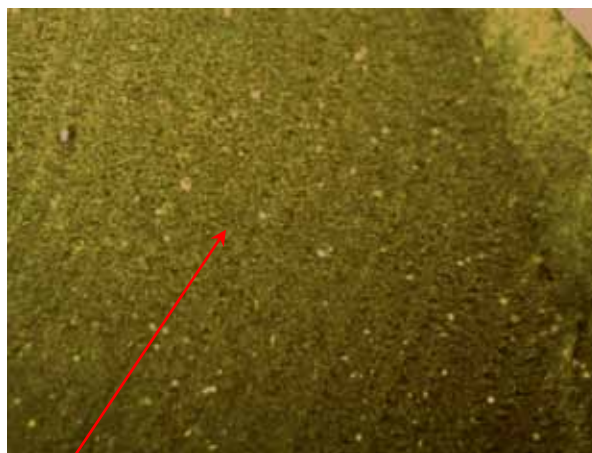
Homogener aber poröser Querschnitt des Schadensschlauches

Zwar fand der Unterzeichner bei dem Referenzschlauch in den untersuchten Bereichen keine Lunken und Inhomogenitäten, aber es kann aus der damaligen Liefercharge als schlüssig gesetzt werden, dass noch weitere inhomogene, lunkenbehaftete Schläuche in dem seinerzeit verbauten Kontingent zu finden sind. Die im Schadensschlauch gefundenen Fehler sind Mischungs-Inhomogenität einer Materialcharge, die in einem Serienprodukt wie den extrudierten Schläuchen auch in weiteren, daraus hergestellten Teilstücken zu finden sind. Die Schläuche sollten wenigstens stichprobenartig entnommen, und auf Fehlerstellen untersucht werden. Die Entnahmen sind durch Neuschläuche zu ersetzen.
