Gutachten

Nr. 07

Untersuchungen zur
Fehlerursache an Schläuchen

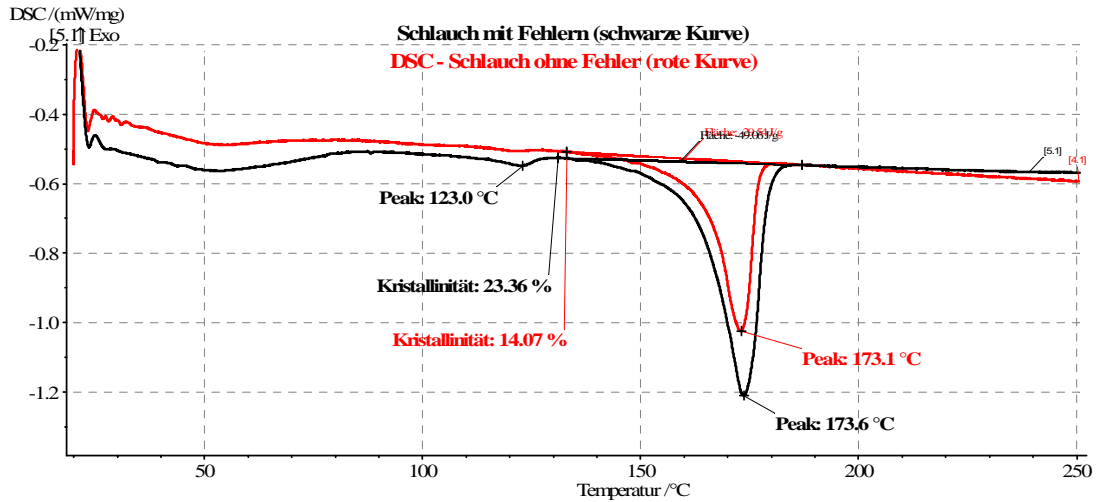
Schlauch ohne Fehler und mit Fehler im Vergleich (erste Aufheizung)

Der Anteil mod. PA 11 resp. 12 ist sehr gering und deutet sich mit dem Vorpeak bei 123°C an (Bild oben). Aus der Korrelation der Peakflächen vom LLD-PE -Anteil mit 1,566 J/g und vom mod. PA 11 resp. 12 - Anteil mit 48,8 J/g der Schläuche mit Fehlern von 3,2% LLD-PE -Fläche. Die analoge Korrelation der Peakflächen ergibt bei den Schläuchen ohne Fehler mit einem LLD-PE-Anteil 0,3945 J/g und einem mod. PA 11 resp. 12 - Anteil von 29,52 J/g von 1,35 % LLD-PE- Fläche. Die Anteile sind somit bei beiden Produkten unterschiedlich. Der Schlauch ohne Fehler weist einen geringeren Anteil an LLD-PE auf.

Der Schlauch ohne Fehler weist mit 10,08 % eine deutlich geringere Kristallinität auf als der Schlauch mit Fehlern mit der Kristallinität von 16,65 %. Das Granulat zeigt im Zustand vor der Trocknung eine Kristallinität von 14,35%. Die beiden Schläuche sind demnach mit unterschiedlicher Kühltemperatur, Kühlgeschwindigkeit resp. Masstemperatur produziert worden. Materialdivergenzen zwischen den fehlerhaften Schläuchen und denen ohne Fehler konnten nicht gefunden werden. Die thermoanalytisch gefundenen LLD-PE- Mengen differieren hingegen zwischen 1 und 3 %.

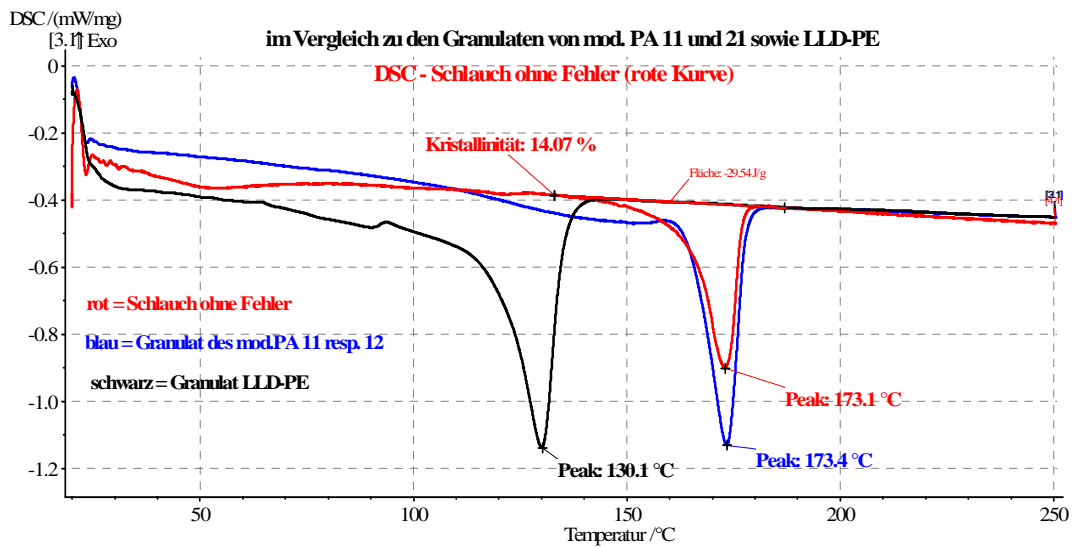
Schlauch ohne Fehler im Vergleich zu den Granulaten mod. PA 11 resp. 12 und LLD-PE

Die Kunststoffmatrix kennzeichnet sich gemäß DSC und IR mit 1-3% als LLD-PE in mod. PA 11 resp. 12. Das eingereichte Granulat LLD-PE weist gemäß DSC als Polyether-Block-Amide mit einem Kristallitschmelzpunkt von 173,4°C den Hauptcharakter des PA 12 aus. Daraus resultiert die erforderliche Feuchtigkeitsaufnahme zur Erzielung elastischer Festigkeitseigenschaften. Die Normalfeuchte bei 65% rel. Luftfeuchte und 20°C beträgt 0,95%. Bei Wasserlagerung resultiert eine Maximalfeuchte von 1,5%. Dieser Wasserhaushalt bedingt zur Extrusion einen Restfeuchtegehalt des Granulates < 0,05%, da höhere Gehalte zu Blasenbildung und hydrolytischem Abbau führen. Nach dem Extrusionsdüsenaustritt ist der Feuchteinfluß solange zu unterbinden, bis der Ballonblasvorgang beendet ist. Die DSC's der Schläuche und Schlauch verdeutlichen in dem Temperaturintervall bis 70°C die Abgabe der Materialfeuchte.

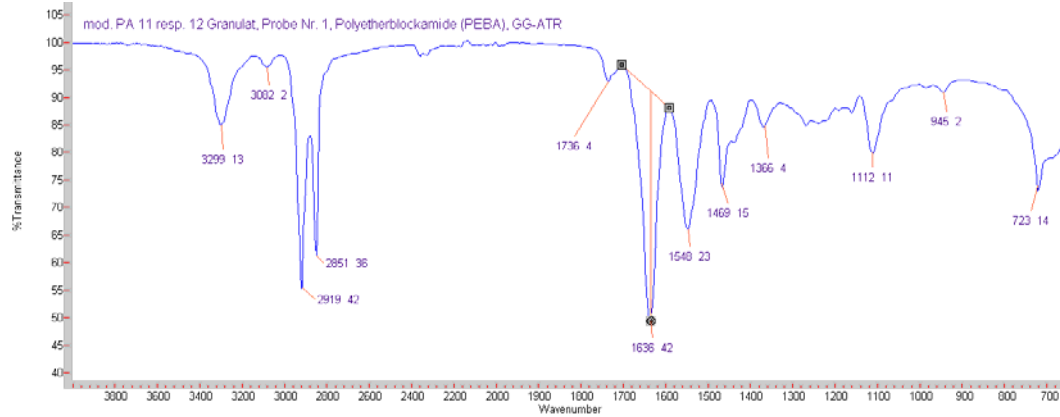
Probe Nr. 1 mod. PA 11 resp. 12 - Materialcharakterisierung

Das Spektrum gibt die Banden von Polyether-Block-Amid wieder. Die Peaks bei 1.738 cm^{-1} (Esterbande) und 1.111 cm^{-1} (Etherbande) kennzeichnen den Elastomeranteil.

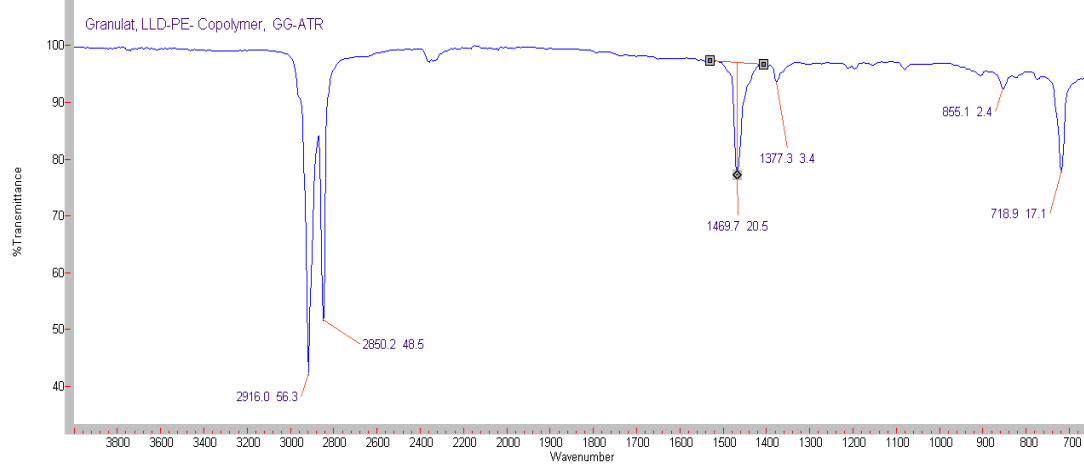
Probe Nr. 2 Plexar® 7033 SA01 - Materialcharakterisierung

Das Spektrum gibt die Banden von Polyethylen wieder. Der Peak bei 853 cm^{-1} (C=CH-) kennzeichnet den ungesättigten Anteil im LLD-PE (PE-LLD-Blend). Der geringe Anteil an CH_3 -Gruppen (Bande 1.377 cm^{-1}) gegenüber dem $\text{CH}_2 + \text{CH}_3$ Bereich bei 1.469 cm^{-1} kennzeichnet den engen Molmassenbereich.

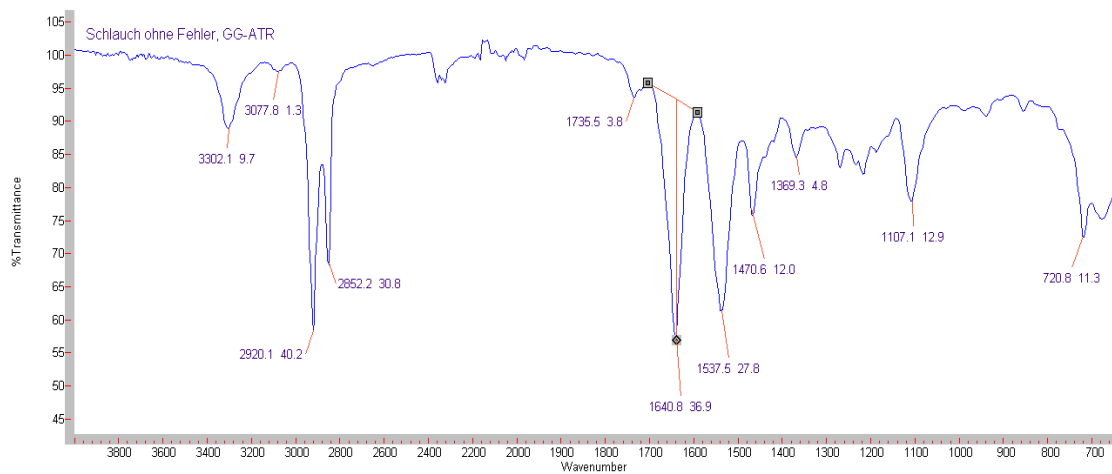
Probe Nr. 3 Schlauch ohne Fehler

Der Anteil mod. PA 11 resp. 12 dominiert die Kunststoffmatrix. Es wird im folgenden der Divergenzvergleich somit zwischen den verschiedenen Schlauchproben zum mod. PA 11 resp. 12 - Spectrum durch Übereinanderlegen der Spectren (Overlay) gezogen.

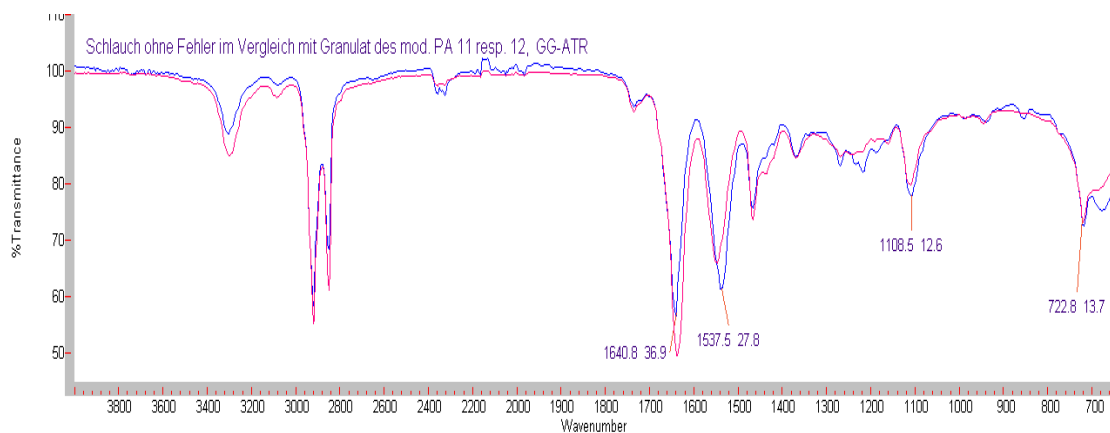
Vergleich des Schlauches ohne Fehler (**blaue Kurve**) mit dem IR-Spectrum des mod. PA 11 resp. 12 Granulates (**rote Kurve**)

In dem Spectrum des Schlauches o. Fehler ist mit der höheren Intensität der Bande bei 1.538 cm^{-1} deutlich mehr NH- gegenüber dem reinen mod. PA 11 resp. 12 - Granulat enthalten (Relation zur Carbonylbande des Amids bei 1.640 cm^{-1}). Der ungesättigte Anteil (Peak bei 1.110 cm^{-1}) liegt bei der Probe 4 (Schlauch o. Fehler) signifikant höher. Diese Differenzen entstammen nicht dem regelgemäßen Zusatz des LLD-PE da dessen Banden nicht mit den gefundenen Divergenzbereichen übereinstimmen. Es deuten sich darin potentielle Abbauzustände der Extrusion an, da diese Intensitäten beim Granulat geringer sind.

Der IR-Vergleich der Proben ohne Fehler (Probe Nr. 3) und dem mod. PA 11 resp. 12 –Granulates (Probe Nr. 1) weist im Bereich der Bande bei 1.538 cm^{-1} (NH-) einen höherem NH-Gehalt des Schlauches ohne Fehler auf, die nicht dem LLD-PE zuzuordnen sind (S. 4 unten). Der ungesättigte Anteil C=C (Peak bei 1.110 cm^{-1}) liegt bei der Probe 3 (Schlauch ohne Fehler) signifikant höher als beim Granulat (S. 4 unten). Es deuten sich darin potentielle Abbauzustände der Extrusion an, da die Intensitäten beim Granulat geringer sind. Der IR-Vergleich der Probe ohne Fehler (Pr.Nr. 3) mit der Probe mit Fehlern (Pr.Nr. 4) zeigt ebenfalls signifikante Differenzen (S. 5 unten und S. 6 oben). Es weist die Probe mit Fehlern einen höheren CH₃-Anteil aus, der auf das Resultat thermischen Abbaus resp. Zusätzen von Wachsen deutet. Auch die bei den Proben mit Fehlern und denen ohne Fehler gegenüber dem mod. PA 11 resp. 12 Granulat auftretenden Banden bei 1.233 cm^{-1} und 1.217 cm^{-1} (S. 6 oben, ungesättigt C=C) weisen auf thermischen Abbau bei der Extrusion resp. Batchprozess sowie Trocknung hin.

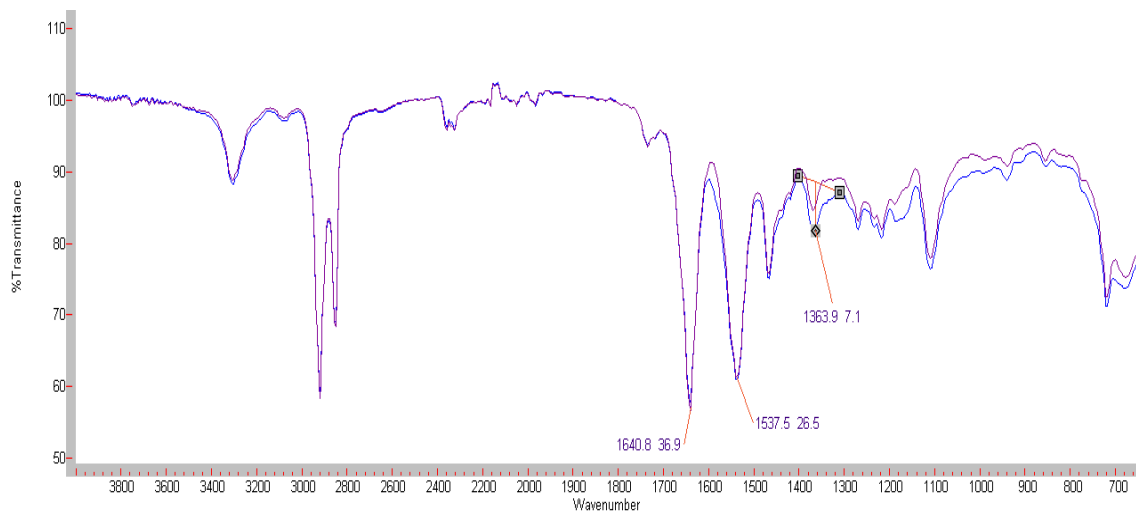
Vergleich der IR-Spektren der Probe Nr. 3 (lila Kurve - Schlauch ohne Fehler) mit Probe Nr. 4 (blaue Kurve - Schlauch mit Fehlern)

Zwischen beiden Proben bestehen keine signifikanten Differenzen. Lediglich die CH₃-Bande bei 1.363 cm⁻¹ erscheint bei der Probe Nr. 4 (Schlauch mit Fehlern-**blaue Kurve**) deutlich höher. Damit ist bei dieser Probe ein höherer CH₃-Anteil vorhanden. Gründe dafür liegen in thermischem Abbau resp. Wachsuzusätzen, die hier höher sind als bei der Probe Nr. 3 (Schlauch o. Fehler - **lila Kurve**).

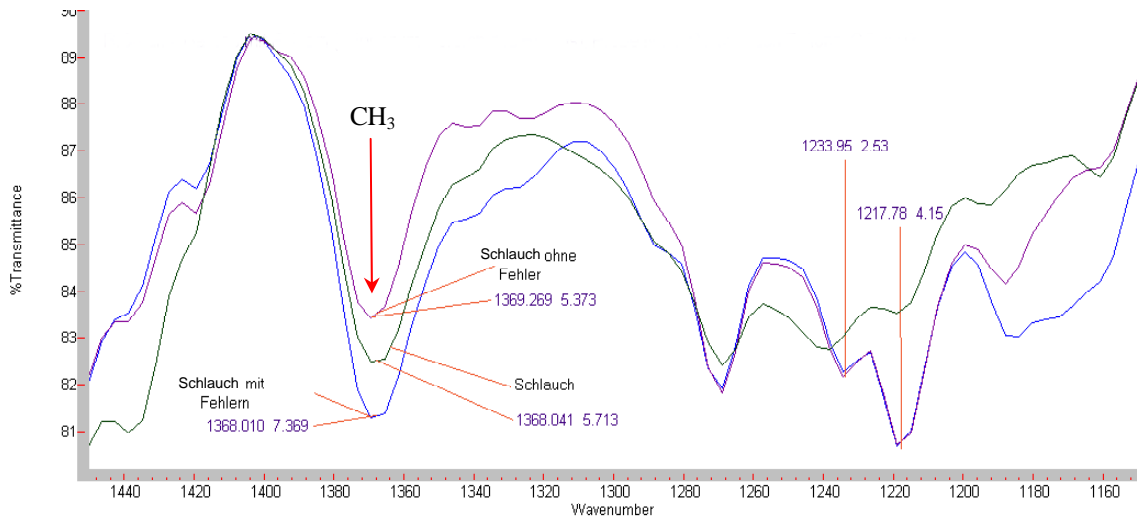
IR-Vergleich des Schlauches **ohne** Fehler (**lila Kurve** –Probe Nr. 3) zu dem Schlauch **mit** Fehlern (**blaue Kurve** –Probe Nr. 4) und dem Vergleichs-Schlauch (**grüne Kurve** –Probe Nr. 5).

Auffällig innerhalb des Vergleiches ist der geringere CH₃-Gehalt (Bande bei 1.368 cm⁻¹) sowohl beim Schlauch (**grüne Kurve** - 5,713%T) wie auch beim Schlauch **ohne** Fehler (**lila Kurve** – 5,373 %T) gegenüber dem Schlauch **mit** Fehlern (**blaue Kurve** – 7,369 %T). Die höhere Intensität weist auf höheren CH₃-Gehalt. Das ist gleichzusetzen mit thermischen Abbauvorgängen resp. mit Wachszusätzen. Zwischen dem Zustand als Schlauch und dem Blasvorgang zum Schlauch treten beim Schlauch **ohne** Fehler und beim Schlauch **mit** Fehlern deutliche Zusatzbanden mit 1.233 cm⁻¹ und 1.217 cm⁻¹ in gleicher Intensität auf. Da sich diese Banden nicht im mod. PA 11 resp. 12 - Granulat und nicht im LLD-PE-Granulat und beim Vergleichsschlauch nur schwach finden, liegt hier das Merkmal von thermischer Schädigung oder oberflächlichen Zusätzen vor, die Ethern, Estern resp. Lactonen als Spaltprodukten zugeordnet werden können (es bestehen weitere Stoffzuordnungsmöglichkeiten). Sie gehören nicht zu den Ausgangsmaterialien und stellen damit potentielle Fehlerhinweise dar.

Der Schlauch mit Einschlüssen (Pr.Nr. 4) verdeutlicht in diesem Bandenbereich signifikant höhere C=C-Banden als der Schlauch aus dem geblasen wurde (Pr.Nr. 5). Es ist der Schlauch in diesem Bandenbereich gleichzusetzen mit dem Granulat mod. PA 11 resp.12 (S. 6 oben und unten). Der Abbauvorgang erfolgt demnach wesentlich erst mit dem Blasvorgang. Vor dem Blasvorgang nehmen die zwischengelagerten Schläuche Feuchtigkeit auf. Die nachfolgende Aufheizung beim Fertigungsschritt des Schlauches bedingt anhand unterschiedlicher Feuchte des Schlauches auch unterschiedlichen hydrolytischen Abbau begleitet von der Freisetzung der Abspaltgase. Der thermische sowie der hydrolytische Abbau von mod. PA 11 resp. 12 (Polyamid) wird von der Entstehung und Freisetzung von CO₂ und Ammoniak (NH₃) begleitet. Diese Spaltprodukte (Gase) deuten sich in den gefundenen IR-Bandenverstärkungen an (S. 7). Der Schlauch (Probe Nr. 5) zeigt Kunststoffpartikel, die in die Schlauchoberfläche eingesintert sind (S. 7 unten). Die aufgeblasenen Schläuche der Probe ohne Fehler (Pr.Nr. 3) weisen in der verbliebenen Kunststoffschicht feinverteilte Einschlüsse sowie Blasen auf (S. 8 oben). Die Probe des Schlauches mit Fehlern (Pr.Nr. 4) enthält in dem Schlauchbereich ebenfalls Partikeleinschlüsse und Bläschen (S. 8 mitte). Im Blasbereich finden sich dann deutlich verstreckte, größere Luftblasen und Materialpartikel (S. 8 unten). Der noch nicht dem Blasfertigungsschritt unterzogene Schlauch (Pr.Nr. 5) hat bereits deutlich eingeschmolzene Materialpartikel sowie stecknadel- große Bläschen (S. 9 unten links). Der gleiche Schlauch hat überwiegend auch homogene Gutbereiche (S. 9 oben und mitte). Es ist zu folgern, daß die im Schlauch gefundenen Bläschen bei dem Expansionsschritt des Blasteils zu oval langen Blasen wachsen und die Materialeinschlußstellen zu Fehlerteilen führen.

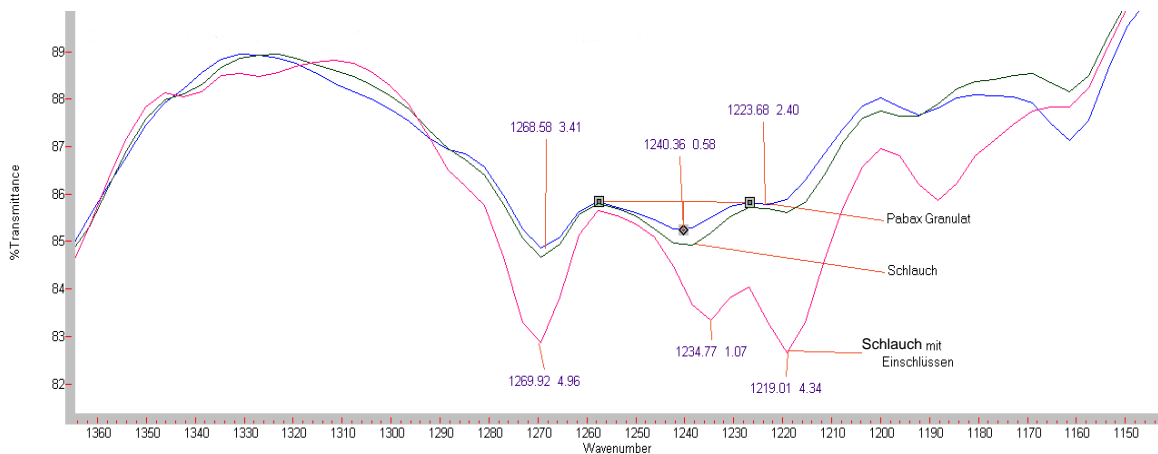
Der Vergleich der Probe Nr. 6 – Schlauch mit Einschlüssen- (**rote Kurve**) präsentiert im Vergleich zum Schlauch (**grüne Kurve**) und zum mod. PA 11 resp. 12 - Granulat (**blaue Kurve**) deutlich intensivere Banden bei 1.234 cm⁻¹ und 1.219 cm⁻¹ sowie 1.269 cm⁻¹. Es wird der Verarbeitungseinfluß in gleicher Weise wie vor beschrieben deutlich. Dem liegt ein forciertes Extrusionsprozess zugrunde.

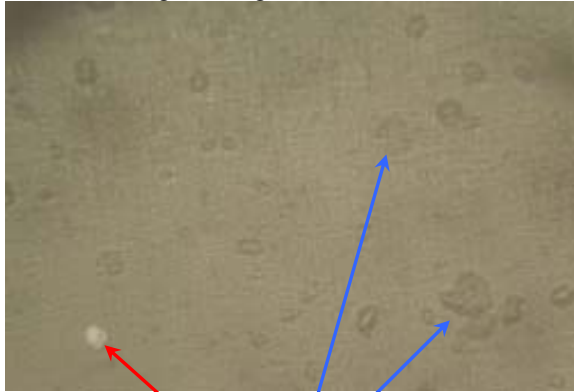
1 te Stelle Vergrößerung 200-fach

Merkmale: Blase, Einlagerungen (Fehlstellen), flächiger Marmorierungseffekt

Als Hauptverursacher der Blasen kann die zu hohe Materialfeuchte gesetzt werden. Im weiteren deuten die Materialpartikel auf der Schlauchoberfläche auf unreine Düsen, Siebe oder Rückstände des Schneckenganges hin. Die Oberfläche des Schlauches zeigt darüber hinaus einen Marmorierungseffekt, der einer inhomogenen Vermischung des mod. PA 11 resp. 12 zuzuordnen ist. Unter Punkt 5 S. 12 wird ein Schlauch dargestellt, der ohne diese Fehler produziert wurde.

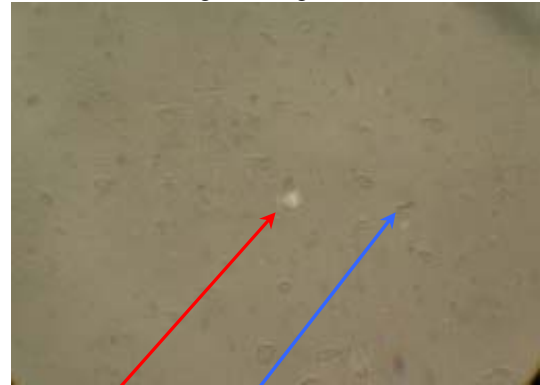
2 te Stelle Vergrößerung 80-fach

Blase, Partikel im Material, flächiger Marmorierungseffekt

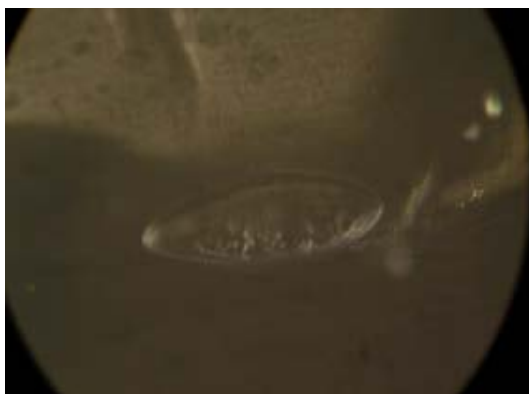
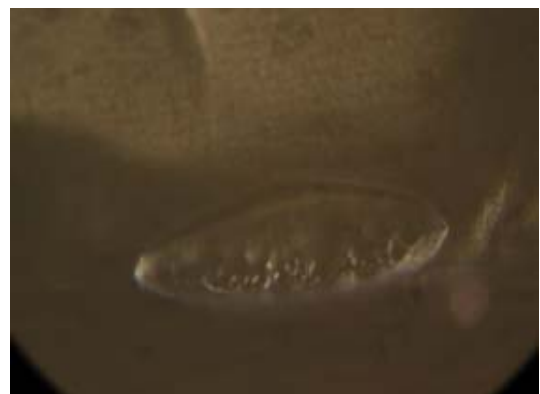
Schlauchbereich - Lufteinschluss (resp. Gaseinschluß) Vergrößerung 200-fach

Der prioritäre Schaden wird den ovalen Blasen des Schlauches zugeordnet. Die Blasen sind Feuchtigkeitsblasen sowie Gasvolumina der Spaltprodukte. Diese Blasen resultieren aus der Aufblähung des feuchten Schlauches (Zwischenlagerung), unzureichender Trocknung des Granulates (hydrolytischem Abbau), zu langer Verweilzeit bei überhöhter Massetemperatur resp. zu hoher Friktion (Schneckendrehzahl).

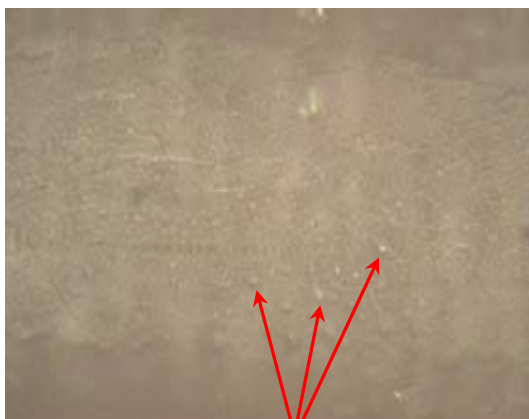
Schadensbereich Bläschenbildung im Ansatz

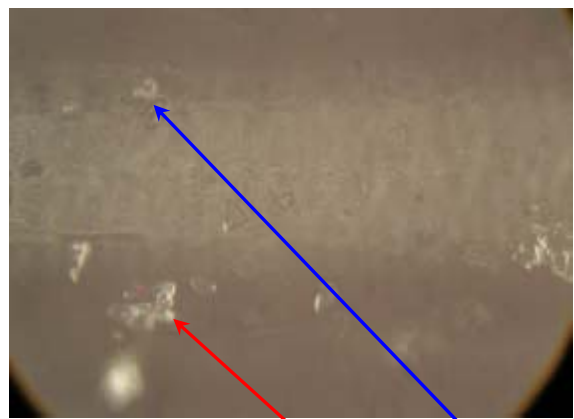
Schadensbereich mit Einlagerungen, Luftblasen

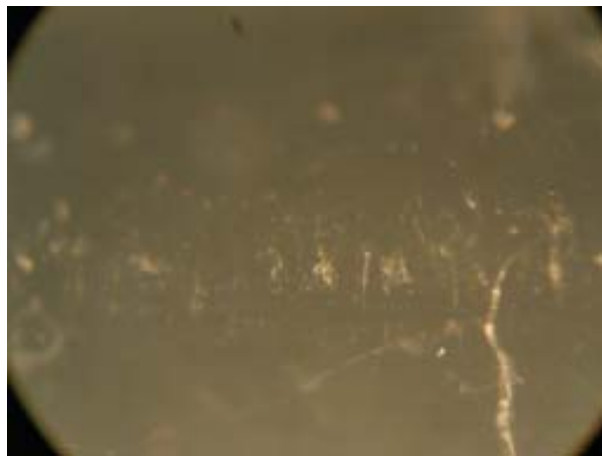
Schlauch - Ø 1,8 mm, Wandstärke 0,2 mm

Homogenität – keine Blasen, keine Einschlüsse

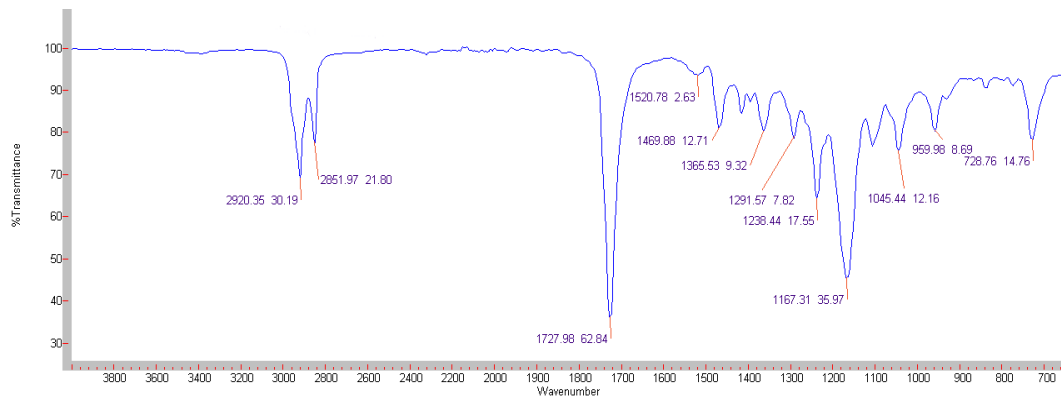
Schlauch – IR-Spektrogramm

EVA / Acrylat - Compound
