Prüfbericht

Prüfungen zum Schaden Hydraulikschläuche

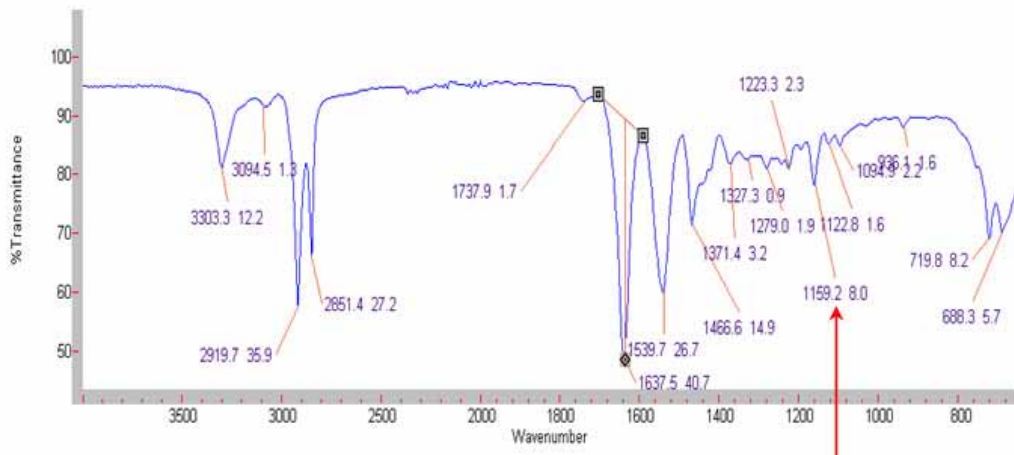
Innenseite des neuen Hydraulikschlauches – keine weitere Kennung

Obiges Spektrum weist die Hauptbanden des Polyamides auf. Die Bande bei 1.159 cm^{-1} ist mit 8 % T signifikant deutlicher. Sie resultiert hier aus der Additiv-Rezeptur. Eine Carbonylbande im Bereich 1.740 cm^{-1} , die auf Ester-Weichmacher schließen ließe ist hier undeutlich.

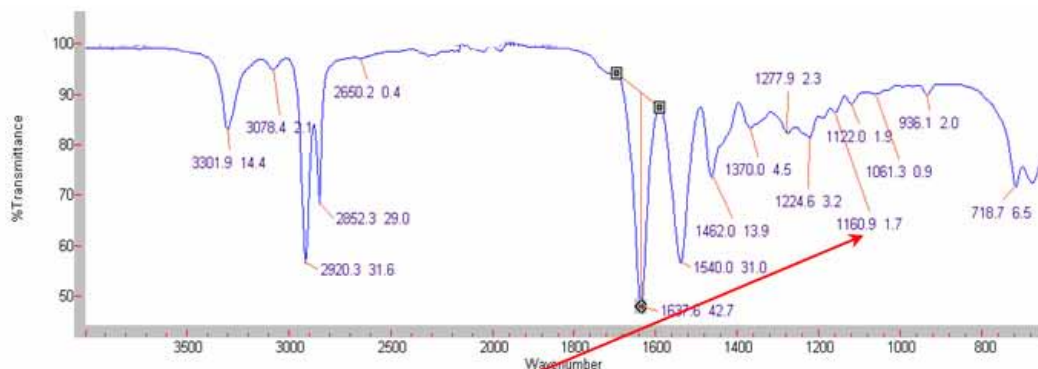
Innenseite des Schlauches „gelaufen ohne Ausfall“ – BB 2708 W 19

Bei diesem Teile fällt die Bande bei 1.159 cm^{-1} mit 1,7 % T deutlich geringer aus. Eine Ester-Bande bei 1.740 cm^{-1} zeigt sich hier nicht.

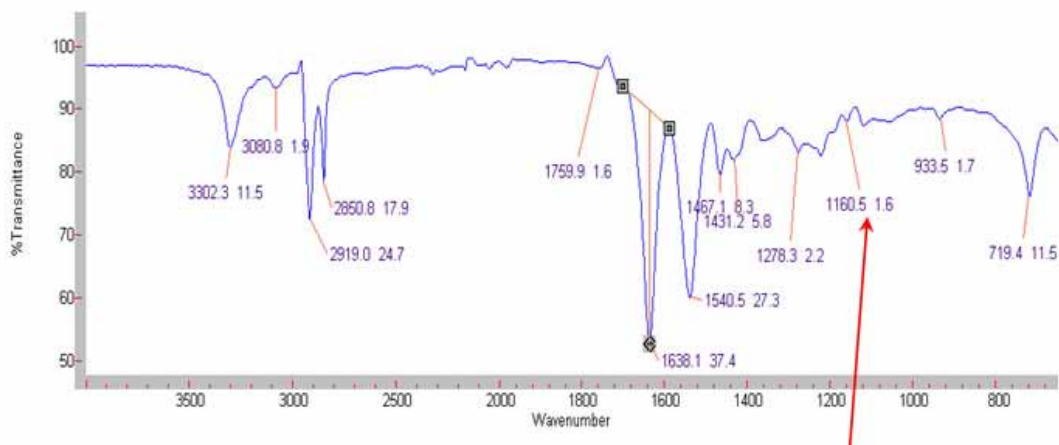
Innenseele des Schlauches „gelaufen mit Ausfall“ – BB 2708 W 17

Bei diesem Schlauch-Teil liegt ebenfalls kein Ester-Peak vor. Die Bande bei 1.159 cm^{-1} erweist sich mit 1,6 % T mit dem geringen Gehalt der vorangegangenen Probe vergleichbar.

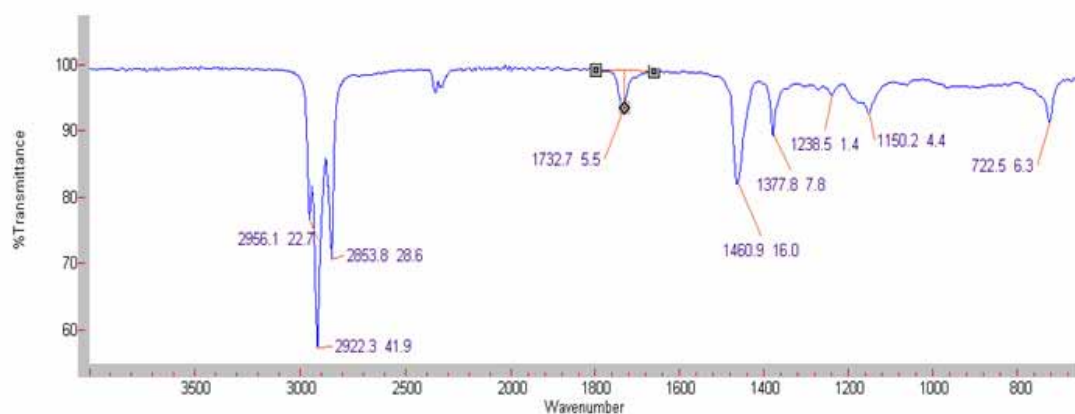
Hydraulik-Öl – ohne nähere Kennung

Das Spektrum weist auf ein KW-Gemisch mit ester-artigen Bestandteilen. Kennzeichnende und quantifizierende Banden sind 2.956 cm^{-1} ; 1.732 cm^{-1} und 1.150 cm^{-1} . Die deutlichste Bande bei 2.956 cm^{-1} ist diagnostisch, findet sich jedoch bei den Innenseelen der gelaufenen Hydraulikschläuche nicht. Es taucht dafür die Bande bei 1.150 cm^{-1} intensiver als bei den Schlauch-Innenmaterialien auf. Der Öl-Gehalt, der sich in dem PA11-Anteil befinden soll ist mit zusätzlichen Methoden der Extraktion gefolgter Gaschromatografie oder Gel-Permeations-Chromatografie (GPC) gesondert nachzuweisen.

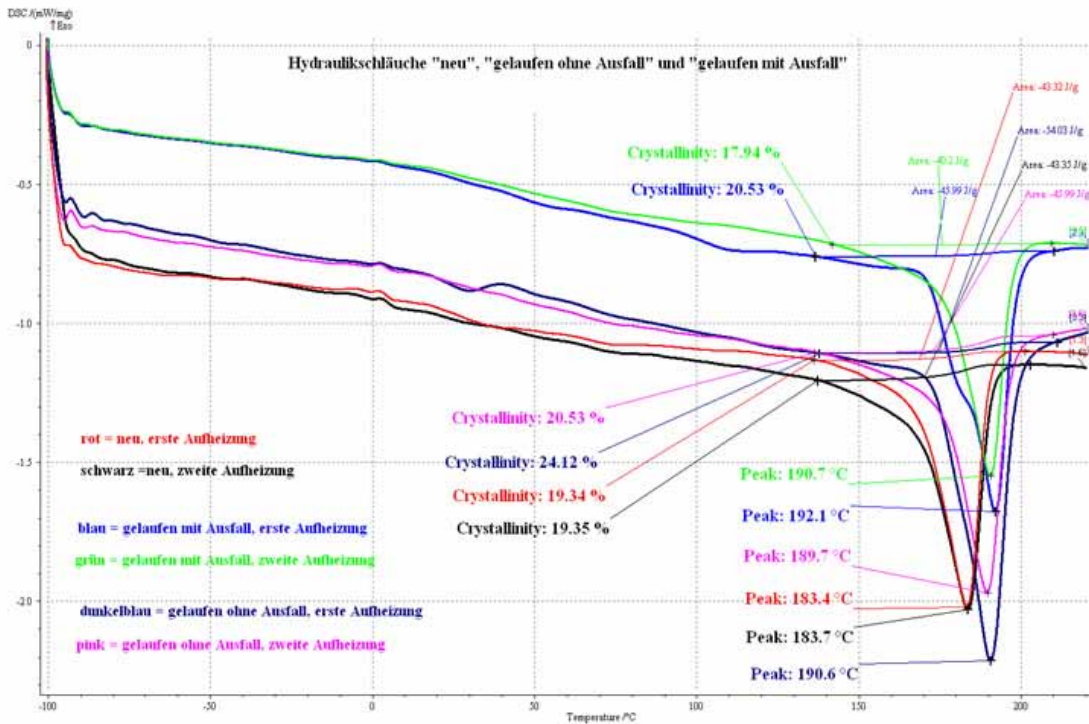
Innenseelen der Schläuche „neu“, „gelaufen ohne Ausfall“ und „gelaufen mit Ausfall“.

Hydraulik-schlauch	erste Aufheizung		zweite Aufheizung	
	Kristallit-Schmelzpunkt Peak-Temp. °C	Kristallinität %	Kristallit-Schmelzpunkt Peak-Temp. °C	Kristallinität %
neu ohne Kennung	183,4 °C	19,34 %	183,7 °C	19,35 %
gelaufen <u>ohne</u> Ausfall BB 2708 W 19	190,6 °C	24,12 %	189,7 °C	20,53 %
gelaufen mit Ausfall BB 2708 W 17	192,1 °C	20,53 %	190,7 °C	17,94 %

Bei den DSC-Chromatogrammen wird die Lage der Erst- und Zweit-Peaks, die hier auf Anteile von α -, β - und γ - Kristall-Formen hinweisen bei den Neuteilen im niedrigeren Temperaturbereich detektiert. Bei den Tieftemperatur-Thermogrammen (ersten drei Schlauchstücken, Seite 4, Messung bis -100°C) bleibt die Lage der Glasübergangs-Temperaturen nicht erkennbar. Der Glasübergang für PA 11 ist normal bei 30 bis 40°C im nicht weichgemachten Zustand und im weichgemachten Zustand unter 0°C zu erwarten und dort deutlich durch den Wendepunkt charakterisiert.

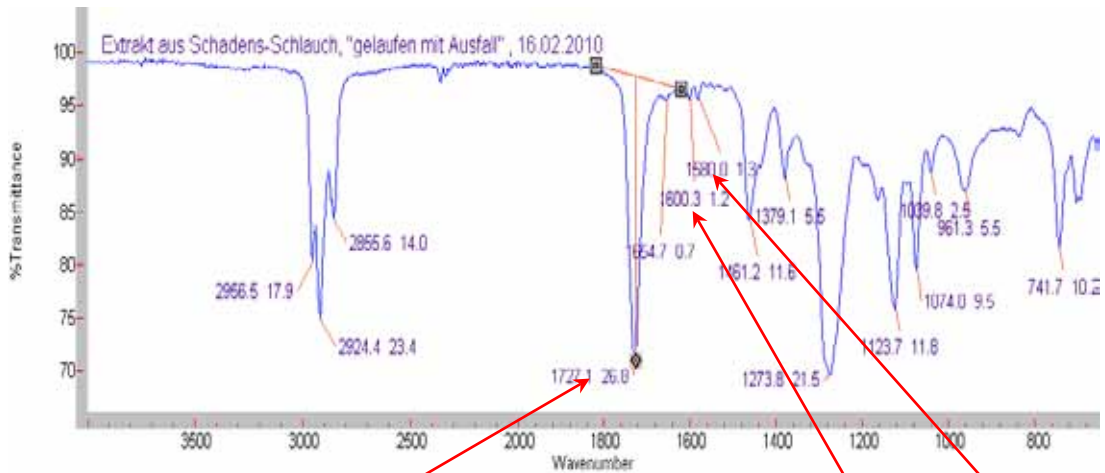
Extrakt aus dem Schadensschlauch – „gelaufen mit Ausfall“ – BB 2708 W 17

Das Spektrum ist dem Referenz-Spektrum der Phthalsäure-Ester vergleichbar, gekennzeichnet durch den deutlichen Ester-Peak bei 1.727 cm^{-1} und den Doppel-Peak der Wellenzahlen 1.600 cm^{-1} und 1.580 cm^{-1} .

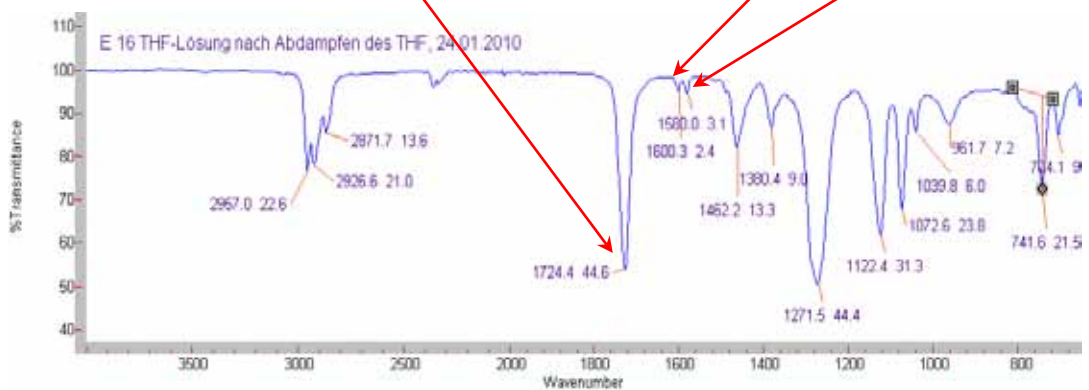
Labor-Referenz-Muster – Di-iso-ethyl-hexyl-Phthalat - DOP

Das Labor-Referenz-Spektrum des DOP-Weichmachers gleicht dem Extrakt-Spektrum des Schadensschlauches.

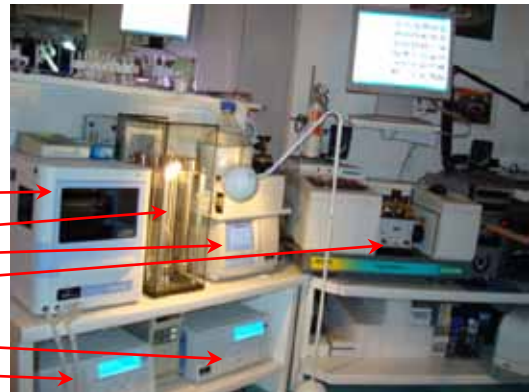
Gekoppelte IR-Spektroskopie zur Bestimmung der Additiv-Komponenten bestehend aus:

1. Probenautomat
2. Präparativer Säulensatz, Peltier-Thermostat
3. RI-Detektor
4. Gekoppelte IR-Spektrografie
5. UV-Vis Detektor
6. Binäre Pumpe

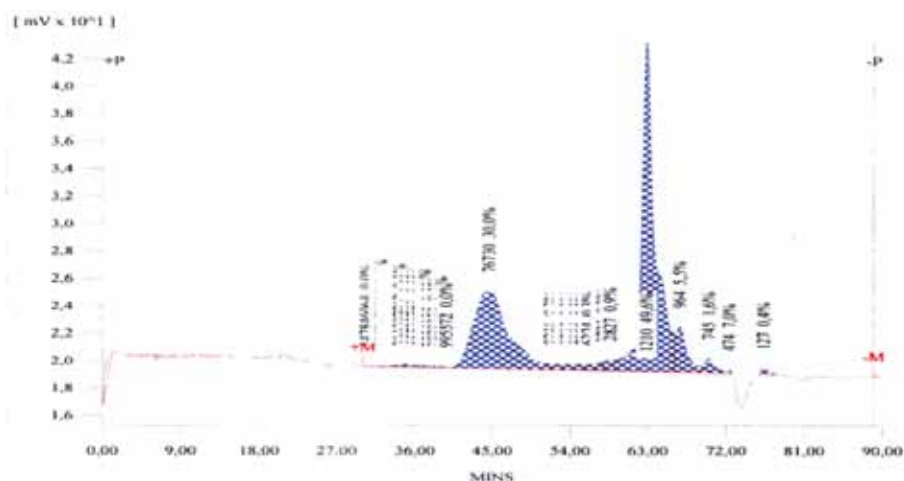
3.6.1 GPC-Extrakt Schadenschlauch „gelaufen mit Ausfall“ - RI-Detektion

Der Extrakt besteht aus einer Hochmolekular-Fraktion mit 30 % des Peakflächen-Anteiles mit dem Molmassenbereich von 76.730 g/mol gemäß PS-Eichreihen-Zuordnung. Die Niedermolekularfraktion der Molmasse von 1.210 g/mol treten mit einem Peakflächen-Anteil von 49,6 % auf. Die weiteren mit geringem Anteil vorhandenen Fraktionen liegen im Weichmacher-Bereich mit 745 g/mol (1,6 %), 474 g/mol (7 %) und 127 g/mol (0,4 %).

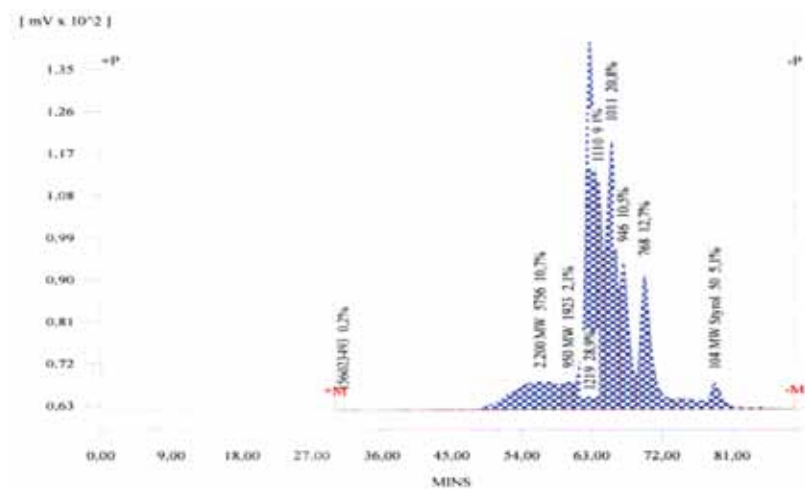
Zu 3.6.2 GPC- des Hydrauliköles - UV-Detektion

Das UV-Spektrum des Hydrauliköles weist deutlich mehr und andere Komponenten auf als der Extrakt des Schadensschlauches. Lediglich die Niedermolekularen Fraktionen der Molmassen von 946 g/mol (10,5%) und 768 g/mol (12,7%) sind mit denen des Schadens-Extraktes vergleichbar. Ihr Anteil erreicht 20% des Öles.

Daraus ist zu schließen, daß in dem Schadensschlauch nur ein geringer Anteil (20%) an Niedermolekularen des Öles resp. entsprechender Weichmacher-Fractionen enthalten ist.

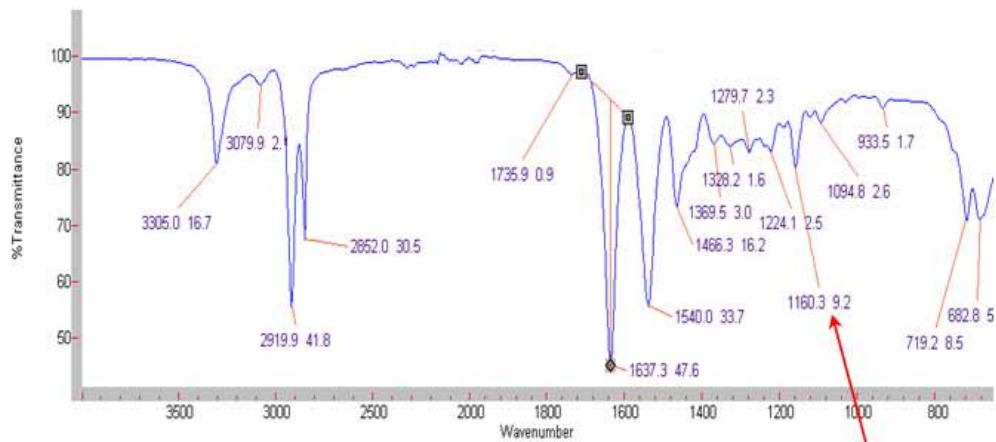
Bei diesem Neu-Schlauch-Teil liegt ebenfalls kein Ester-Peak vor. Die Bande bei 1.160 cm⁻¹ erweist sich mit 9,2 % T als besonders intensiv. Die diesbezügliche Additiv-Komponente liegt hier in höherem Anteil vor als bei den vorangegangenen Schlauch-Innenschichten. Hinweis: Die fehlende Ester-Bande steht im Zusammenhang mit der Menge eines enthaltenen Ester-Weichmachers resp. analoger Additiv-Komponenten, die hier ein wesentliches Elastifikations-Merkmal darstellen. Dessen Minder- resp. Fehlanteil ein vorzeitiges Riss-Geschehen infolge zu niedriger Reißdehnung begründen.

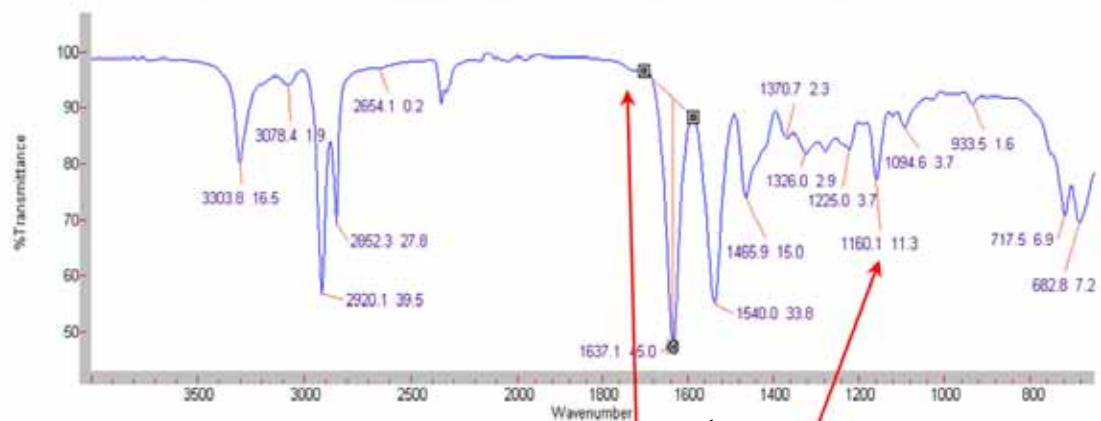
Bei diesem Neuteil-Stück fehlt die Esterbande bei 1.735 cm^{-1} . Ester-Weichmacher resp. Additive sind somit nicht detektierbar. Die Bande bei 1.160 cm^{-1} tritt mit 11,3% T auffällig stark hervor. Die entsprechende Additiv-Komponente liegt damit hier mit deutlich höherem Anteil vor als bei den vorangegangenen Neuschläuchen. Die Schadensschlauchteile bleiben hinter dieser Banden-Intensität weit zurück.

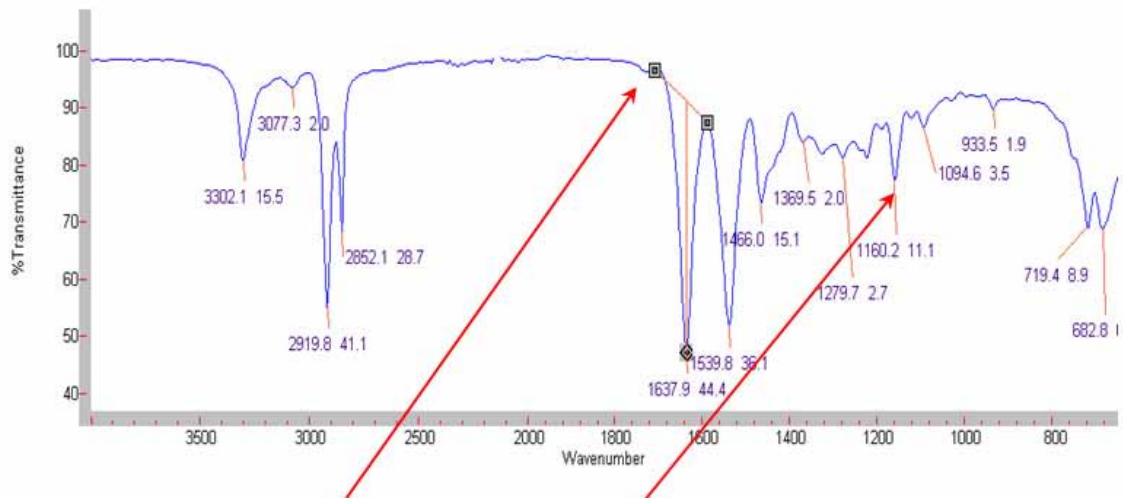
IR - Referenz – Muster – Schlauch - 0 km – Hergestellt 2005

Es fehlt die Esterbande bei 1735 cm^{-1} . Die Bande bei 1160 cm^{-1} ist hier mit 11.1 % T so intensiv wie bei dem vorangegangenen Neuteil.

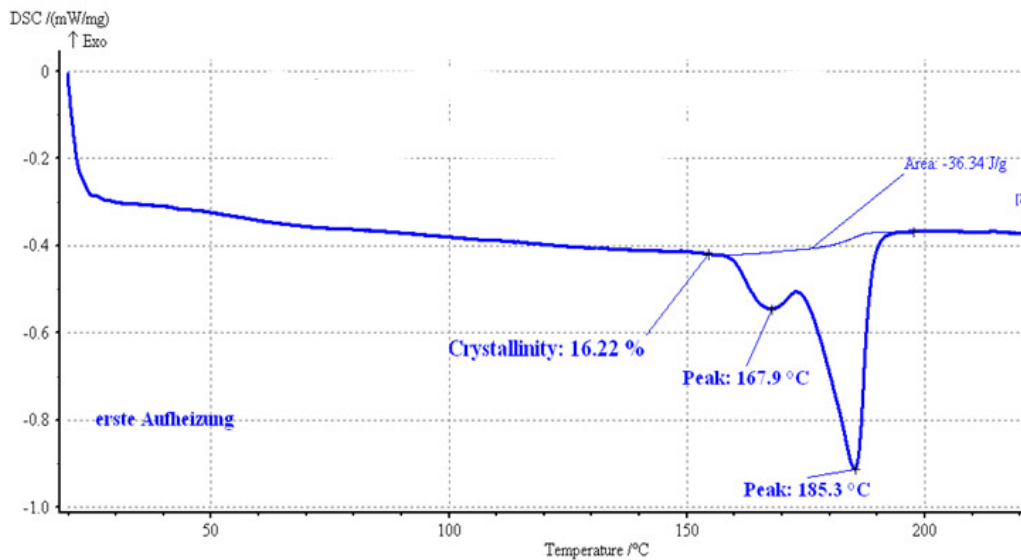
DSC - Referenz – Muster – Schlauch - 0 km – Hergestellt 2005

Das DSC-Thermogramm dieses Teiles gleicht dem des vorangegangenen Neuteiles.

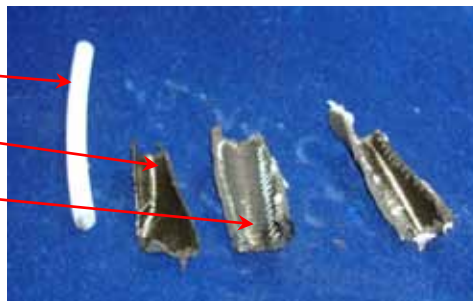
Innenteile des Schlauches nach der Probennahme

Innenseele PTFE

Innenschlauch PA 11

Gummi-Ummantelung

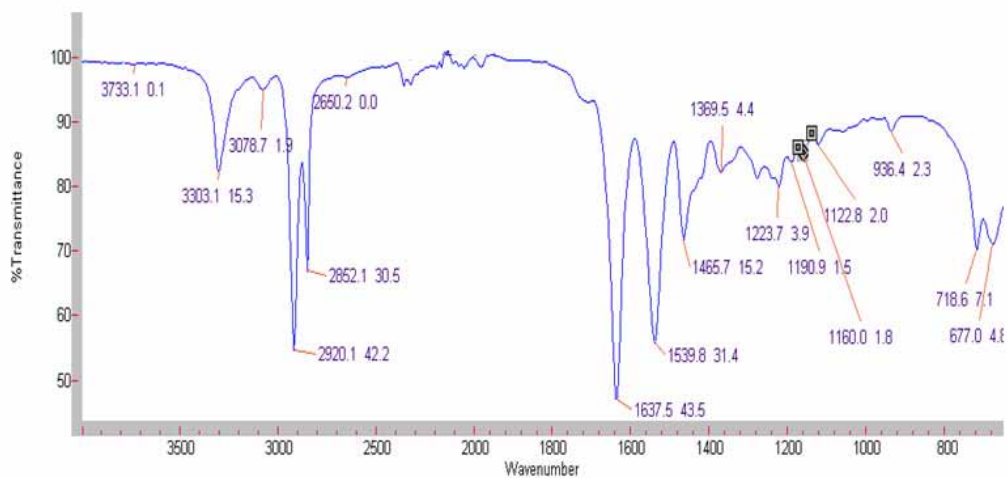
IR - Schadens-Schlauch

Kundenfahrzeug mit 73.029 km, Herstellung 2006 Schlauchabschnitt 2

Die Ester-Bande bei 1.735 cm⁻¹ fehlt. Die Bande bei 1.160 cm⁻¹ bleibt mit 1,8 % T gegenüber den Neuteilen deutlich zurück.

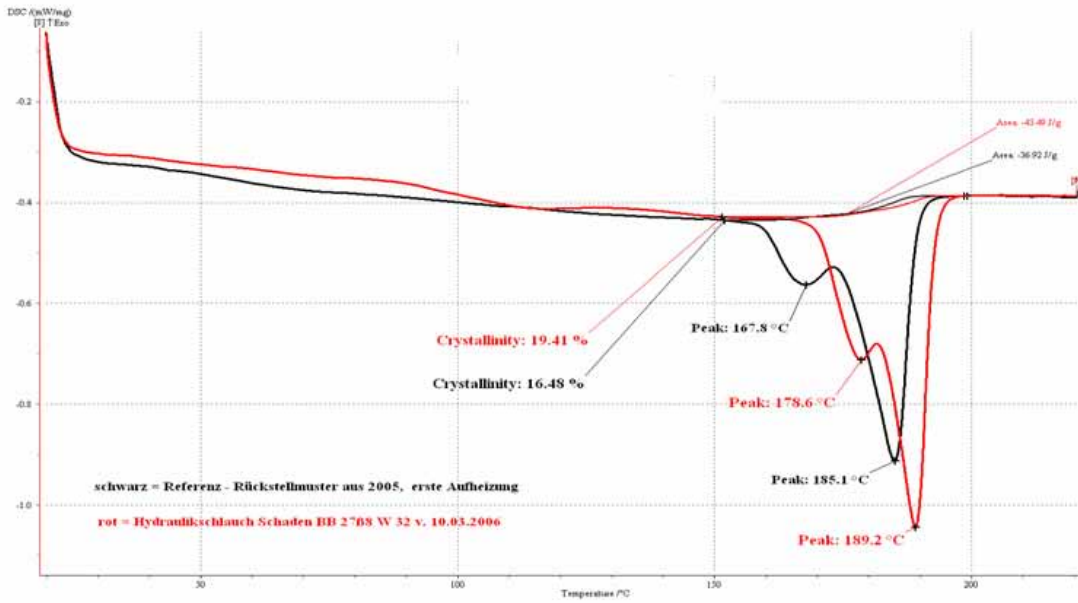
Der Vergleich des Schadens-Schlauches zum Rückstellmuster verdeutlicht die Differenzen des Kristallisations-Vorganges.

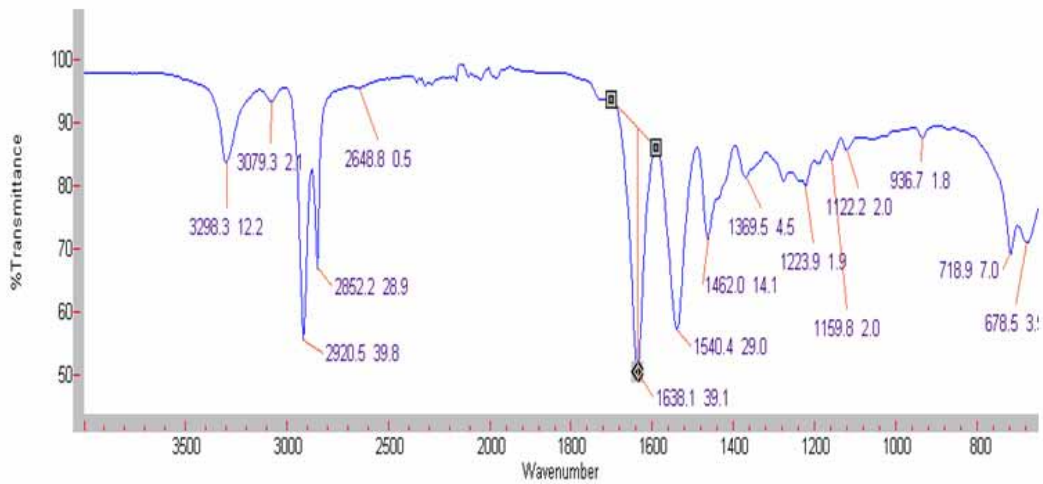
IR - Schadens-Schlauch -

Die Ester-Bande bei 1.735 cm^{-1} tritt hier nicht auf.

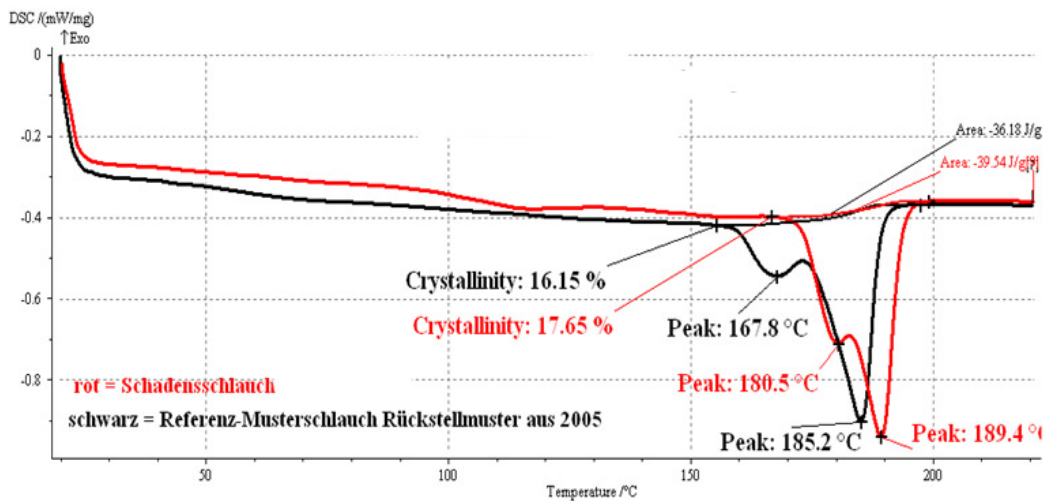
DSC - Schadens-Schlauch -

Der Vergleich des Schadens-Schlauches zum Rückstellmuster verdeutlicht die Differenzen des Kristallisations-Vorganges.

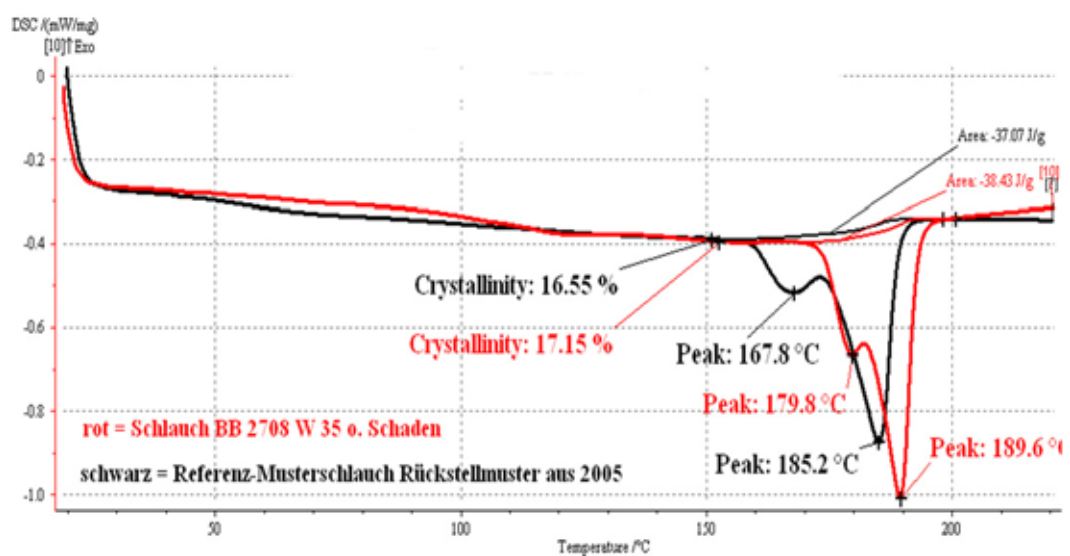
DSC - Schadens-Schlauch - BB 2708 W 35

Der Vergleich des Schlauches ohne Schaden zum Rückstellmuster verdeutlicht die Differenzen des Kristallisations-Vorganges.
