## Analysen-Bericht

Nr. 13

Analyse schwarzer Stippen  
in der Kunststoffoberfläche

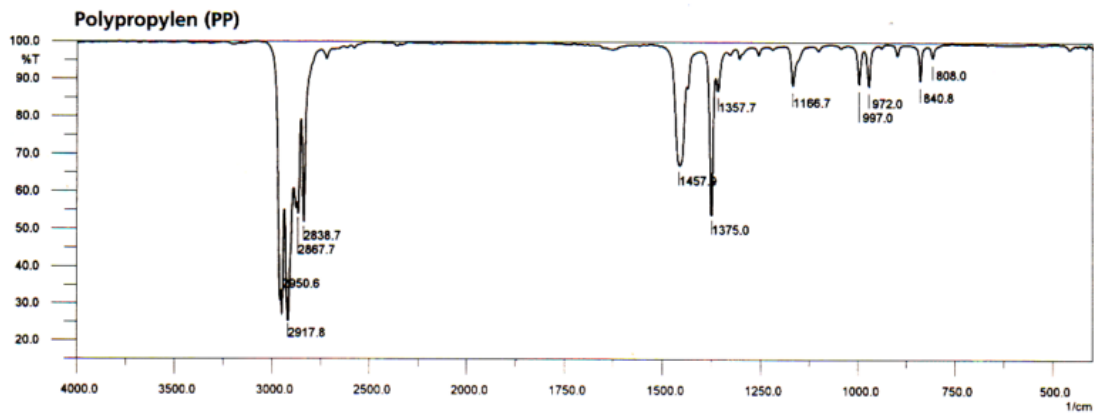
**Literatur-Vergleichsspektrum**

Das Literaturspektrum ist in Bandenlage und –intensitäten dem Probenspektrum als Polypropylen gleich zu setzen. Das Granulat zeigt leichte Oxidationssymptome mit der Bande 1.739  $\text{cm}^{-1}$ . Es liegt eine geringfügige thermisch oxidative Schädigung vor.

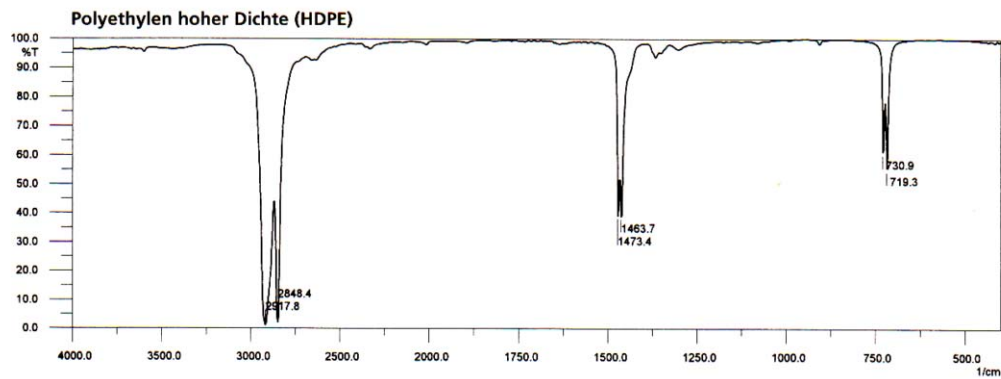
### PE-Literatur-Vergleichsspektrum

Das Masterbatch zeigte die Banden der Farbmittel (Bereich 1.179 cm<sup>-1</sup> bis 981 cm<sup>-1</sup>) neben den Banden aus Wachszusätzen und Polyethylen. Hinweise auf die schwarzen Stippen waren daraus nicht abzuleiten.

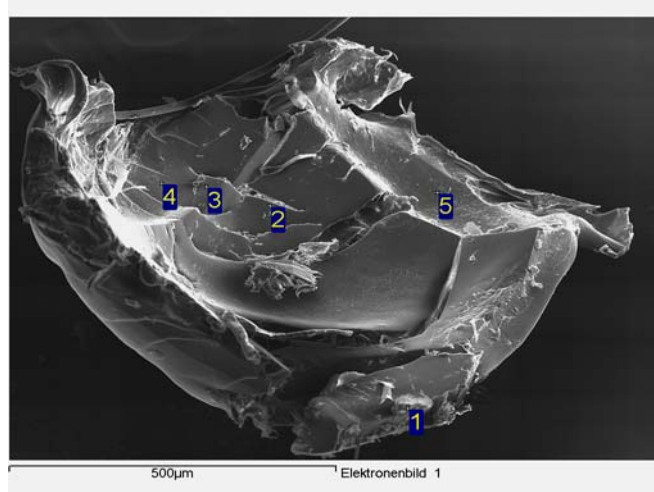
#### REM

Die Einlagerung des zweiten Teiles wurde unter dem REM untersucht und mittels EDAX (Elektronen Dispersive Analyse X-Ray) eine Elementbestimmung anorganischer Konvenienz durchgeführt.
