Prüfbericht - Teil 1

Analysen zur Ursache der Fehler in PA / PTFE-Ringen

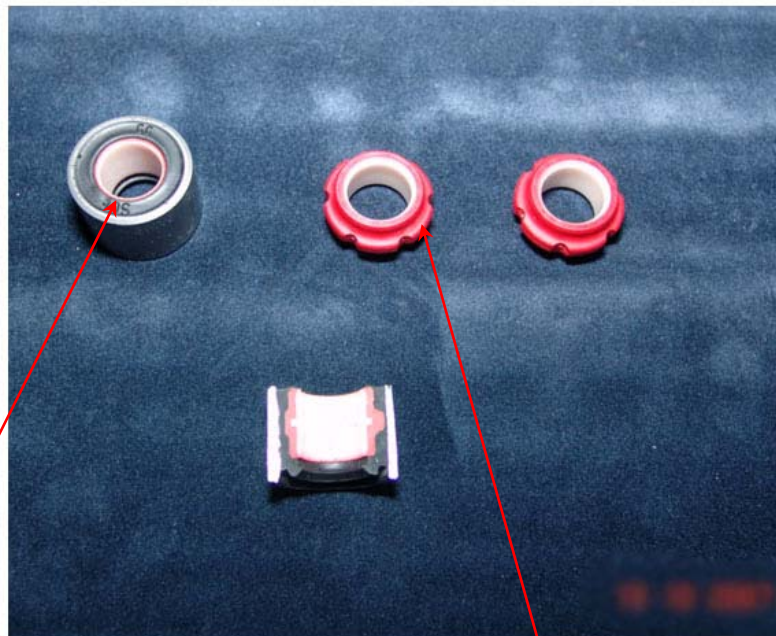
links - fertiges Dämpfungselement mitte - und - rechts Fertigungsstufe des umspritzten Innenringes

unten - aufgeschnittenes Dämpfungselement mit Riss

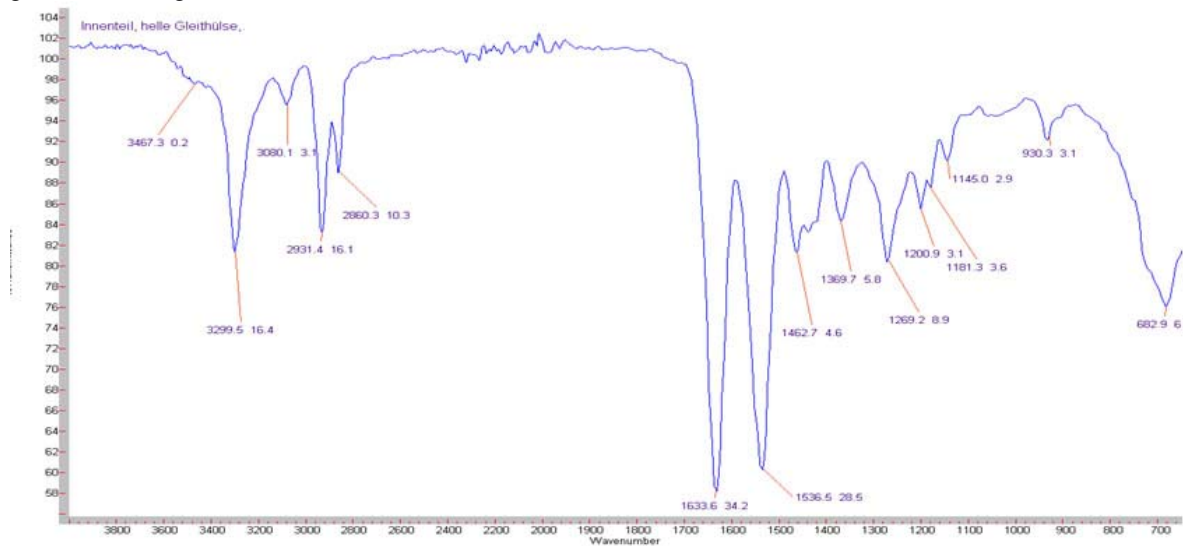
gelber Innenring

Der gelbe Innengleitring weist das Polyamid - IR-Spektrum des PA 6.6 auf. IR-Merkmale auf PTFE-Anteile wurden nur gering erkannt. Zum Vergleich wurde ein Labormuster des PTFE gemessen.

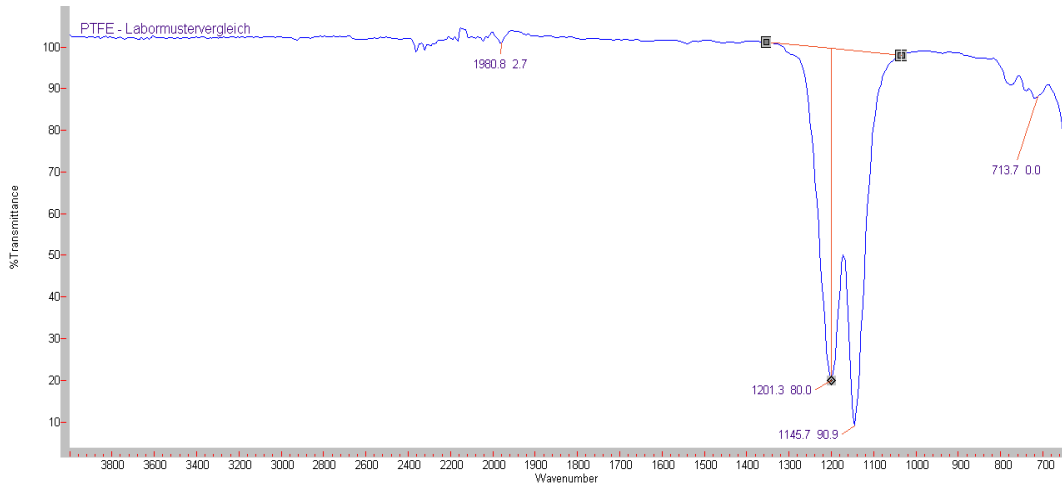
PTFE - Laborvergleichsmuster

Die Haupterkennungsbanden des PTFE 1.201,3 cm⁻¹ und 1.145,7 cm⁻¹ sind in obigem PA-Spektrum des gelben Innenringes nur sehr gering vorhanden.

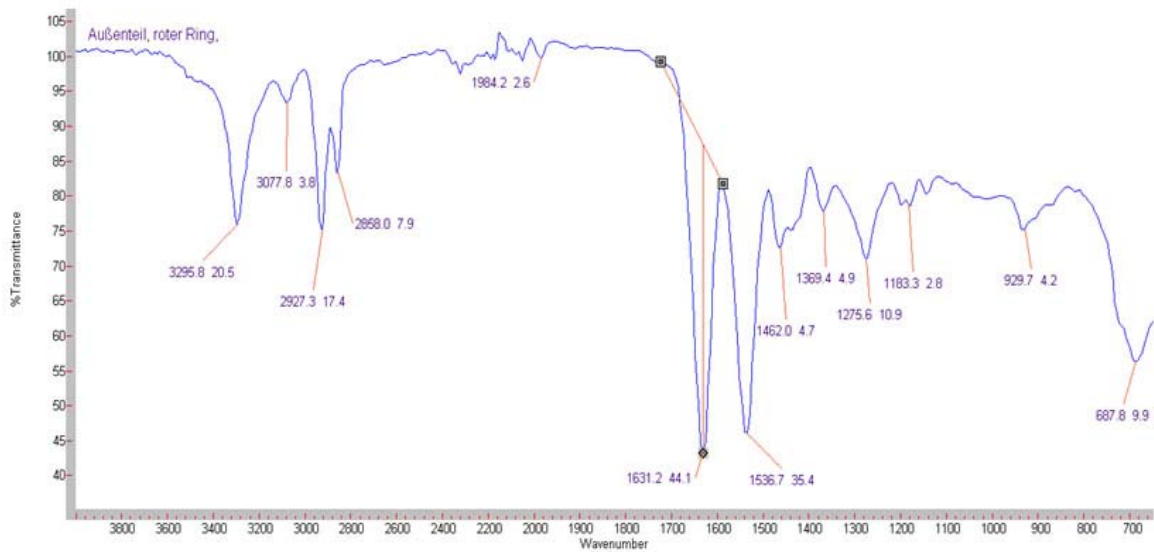
Roter Außenring

Das IR-Spektrum des roten Ringes stimmt mit dem Spektrum des gelben Ringes überein. Signifikante, schadensweisende IR-Differenzen konnten nicht detektiert werden.

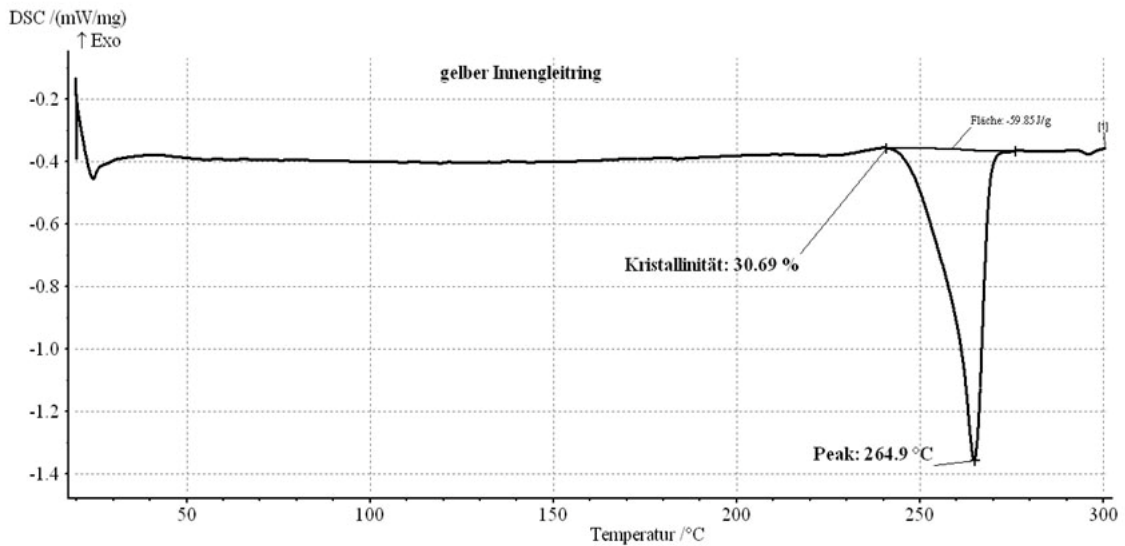
gelber Innenring

Das Thermogramm zeigt für PA 6.6 den kennzeichnenden Kristallitschmelzpunkt von 264,9°C und eine als normal bis hoch einzustufende Kristallinität von 30,69%. Eine Feuchtigkeitssenke war nicht vorhanden. Das Material ist trocken.

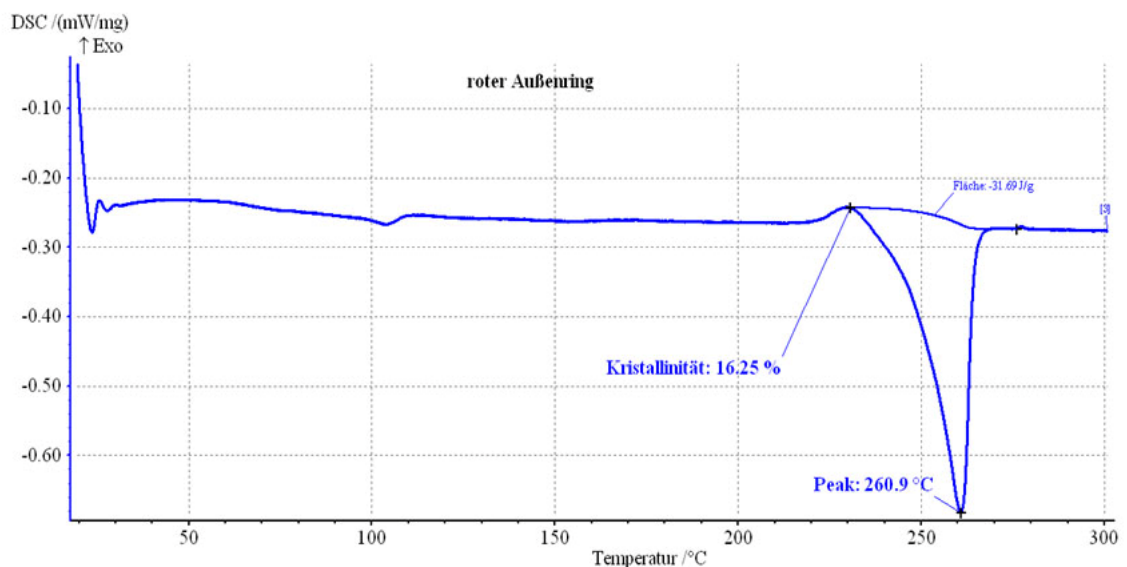
roter Außenring

Der rote Außenring zeigt mit 16,25% deutlich geringere Kristallinität (Hälfte des gelben Teiles). Die Feuchtigkeitssenke ist ab 70°C bis 210°C gegeben. Der Kristallit-Schmelzpunkt von 260°C ist noch dem PA 6.6 zuzuordnen.

und Endkalibrieren durch Nachspitzen ergeben sich notwendige Zwischentrockenzyklen, um im jeweiligen Nachfolgegang (Schmelztemperaturen) keine Schaumbildung zu erfahren. Es kann davon ausgegangen werden, daß wegen fehlender resp. ungenügend erfolgter Zwischentrockengänge die gelben Teile sowohl bei der Umspritzung wie auch bei der Vulkanisation bedingt durch die Restfeuchte partiell schäumten.
